NOTICE DES ANNEXES SANITAIRES

ALIMENTATION EN EAU POTABLE

Réhabilitation et création de forages d'eau potables pour la ville de Coulommiers (77)
Dossier de consultation des Entreprises

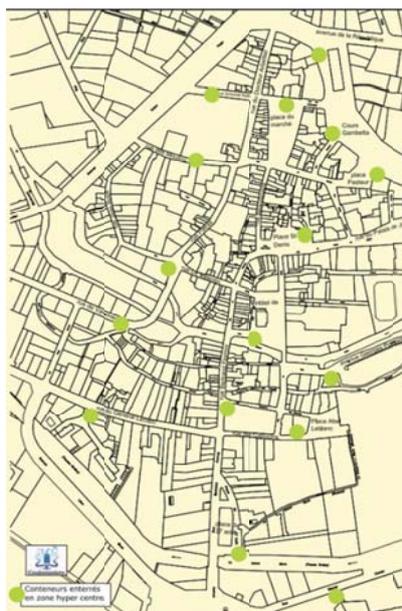
Figure 1 : Les bornes d'apport volontaire

La commune de Coulommiers est dotée de bornes d'apport volontaire (AV) dans l'hyper centre pour le verre, les emballages et les déchets ménagers.

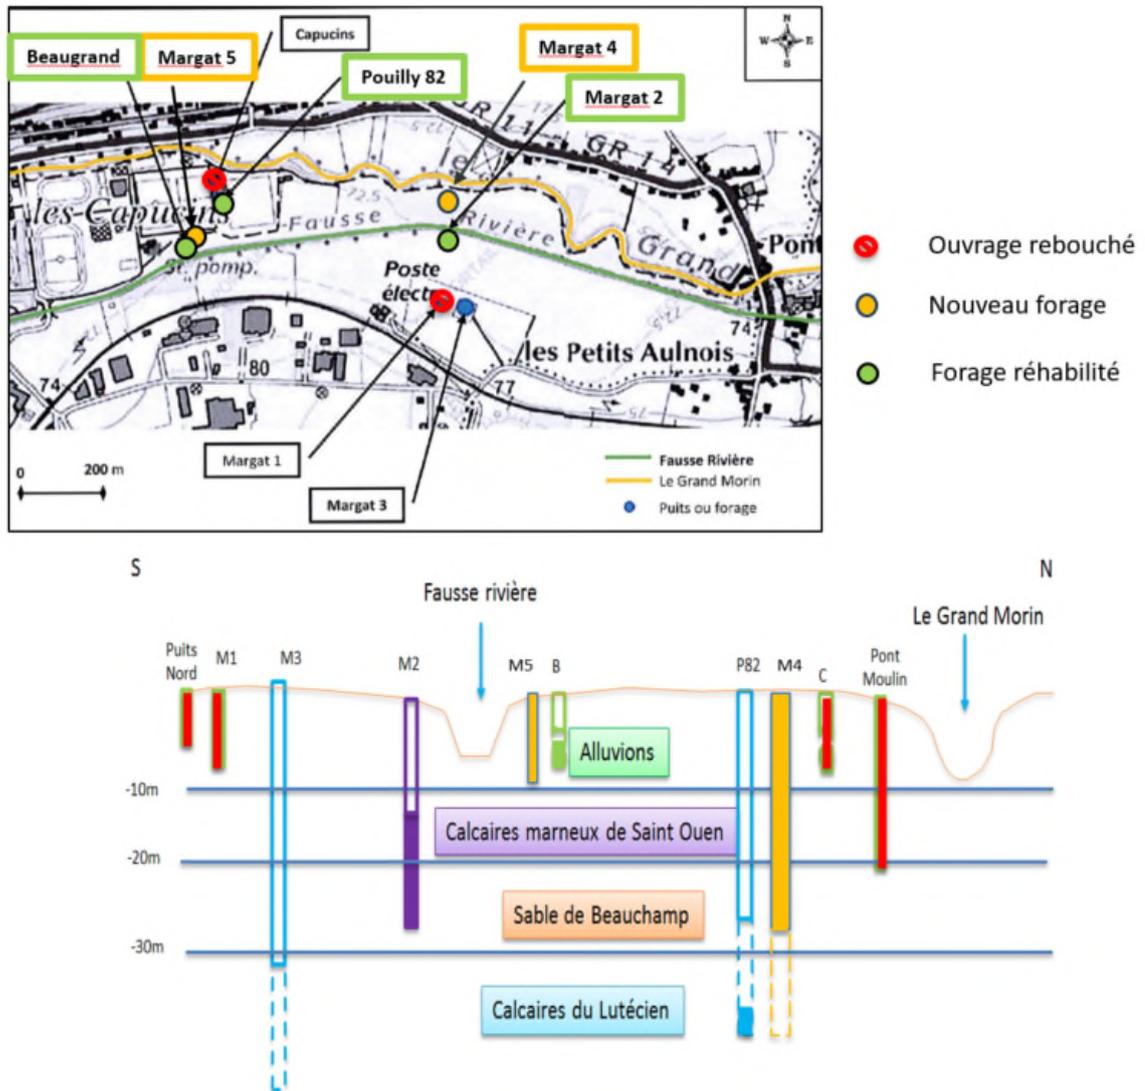
Entre ces deux horizons, les sables de Beauchamp ne sont pas totalement imperméables et une drainance ascendante est supposée. Cette formation des sables de Beauchamp peut être considérée comme un aquitard.

Fig. 2. Aquifères captés par les ouvrages réhabilités et les nouveaux forages du champ captant de Coulommiers.

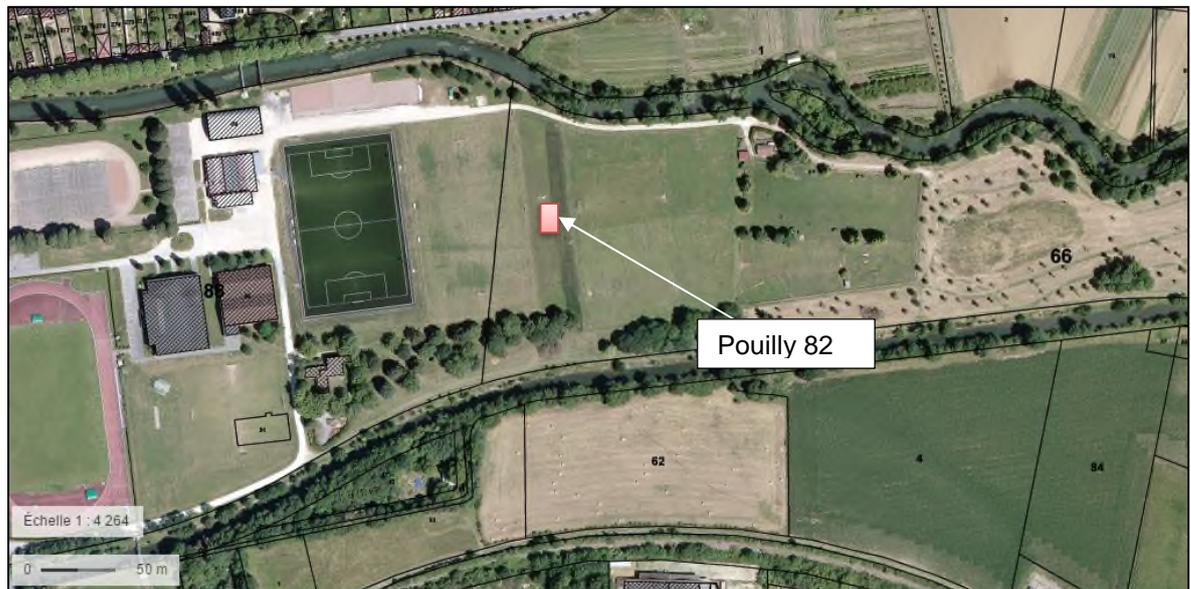
Fig. 3. Localisation de Pouilly 82 sous fond de photographie aérienne et parcelles cadastrales (Source : Géoportail)

Ce forage se situe au sein du complexe sportif des Capucins sans périmètre de protection immédiate matérialisé sur la parcelle BE 66.

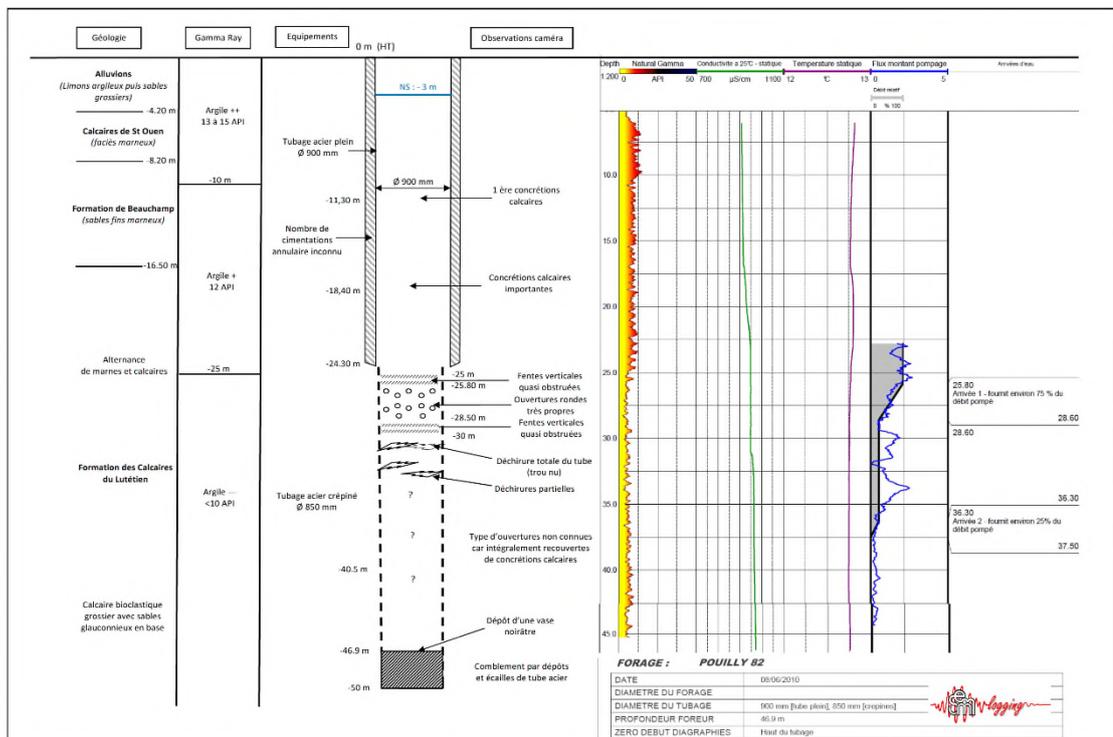
L'inspection vidéo réalisée le 08/06/2010 (cf. rapport Eau & Industrie d'Août 2010) a permis de montrer que le tubage acier présente des traces de corrosion très avancées générant de nombreuses écailles et même localement, la déchirure complète du tube.

Fig. 4. Coupes lithologique et technique et synthèse des résultats de diagraphies – Forage Pouilly 82 (Source : Eau & Industrie, Août 2010)

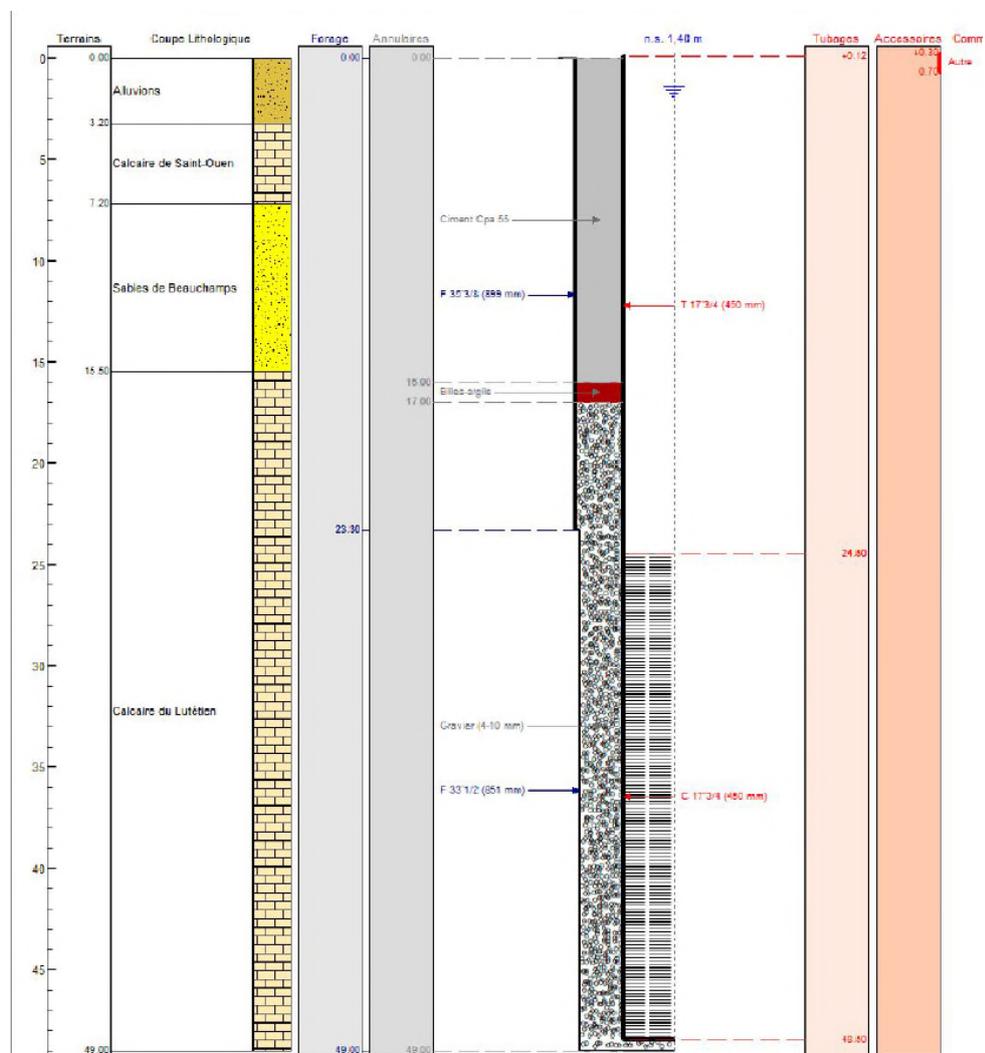
De	à	Ø"	Ømm	Matériau	Nature	Méthode de pose	Texture	Gra. (mm)	Vol. m3
0.00	16.00	17"3/4	450.00	Ciment	Cpa 55	Gravitaire			
16.00	17.00	17"3/4	450.00	Billes-argile	Compactionite				
17.00	49.00	17"3/4	450.00	Gravier	Graviers de loire	Gravitaire	Roule	4.00-10.00

Fig. 5. Coupe technique de Pouilly 82 après réhabilitation

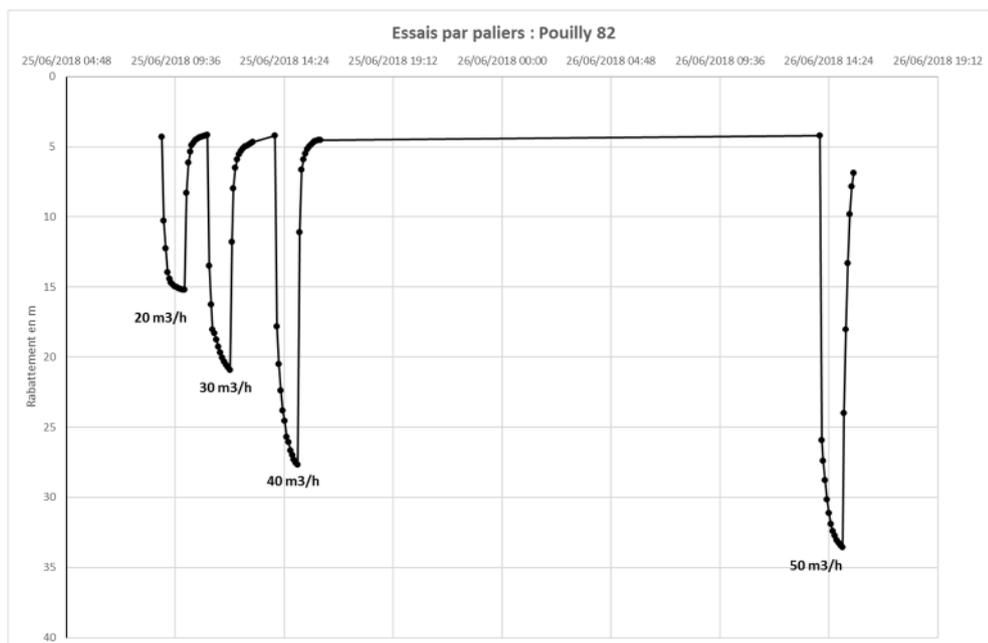
Paliers	Q	Niveau statique	Rabattement (s)	Débit spécifique Qs
	m ³ /h	m	m	m ³ /h/m
0	0	4,3	0	
1	20	15,21	10,91	1,83
2	30	20,94	16,64	1,80
3	40	27,68	23,38	1,71
4	50	33,55	29,25	1,71

Fig. 6. Pompage par paliers : Pouilly 82

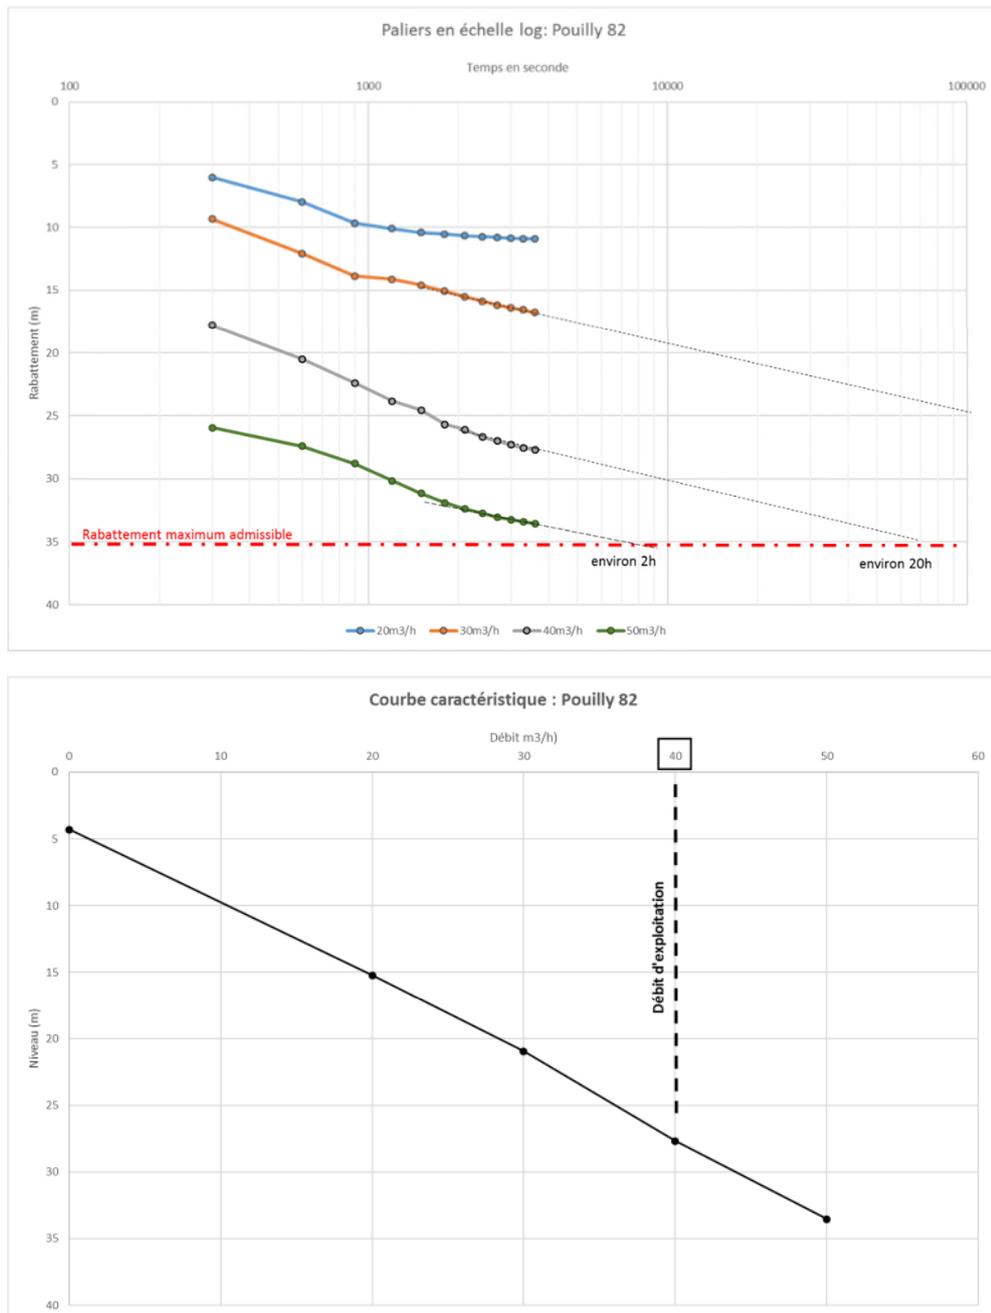
Fig. 7. Pouilly 82 : identification du débit d'exploitation

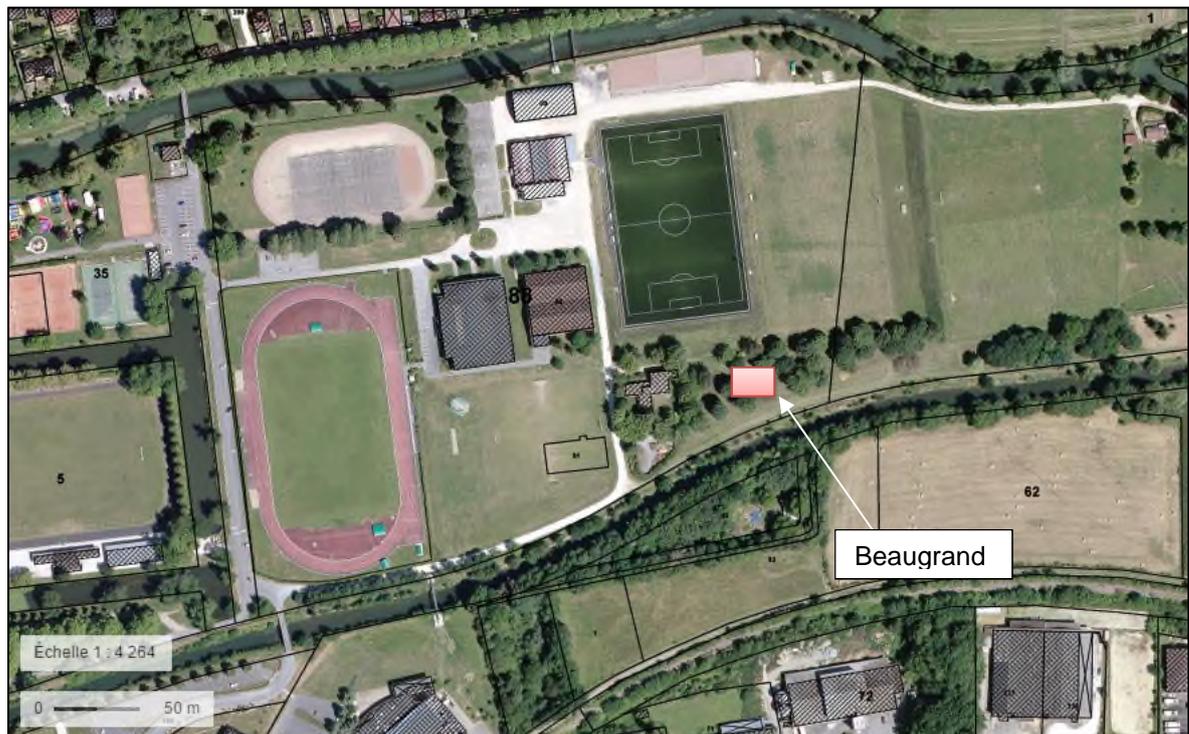
Fig. 8. Localisation du puits de Beaugrand sous fond de photographie aérienne et parcelles cadastrale (Source : Géoportail)

Ce puits se situe au sein du complexe sportif des Capucins sur la parcelle BH 88.

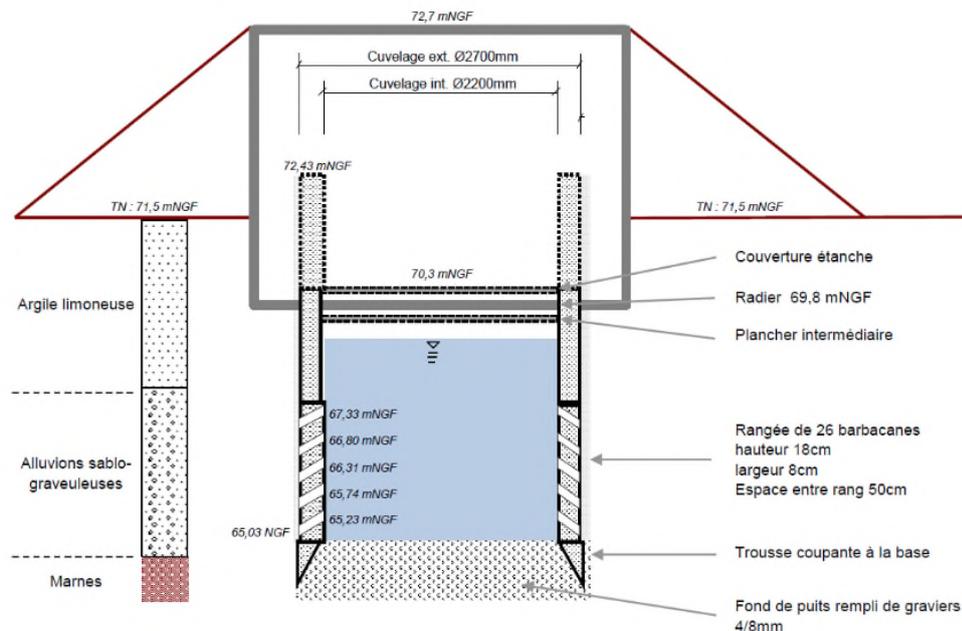
Coupe du puits à barbacanes de Beaugrand, Coulommiers

Fig. 10. Coupe du puits de Beaugrand après réhabilitation

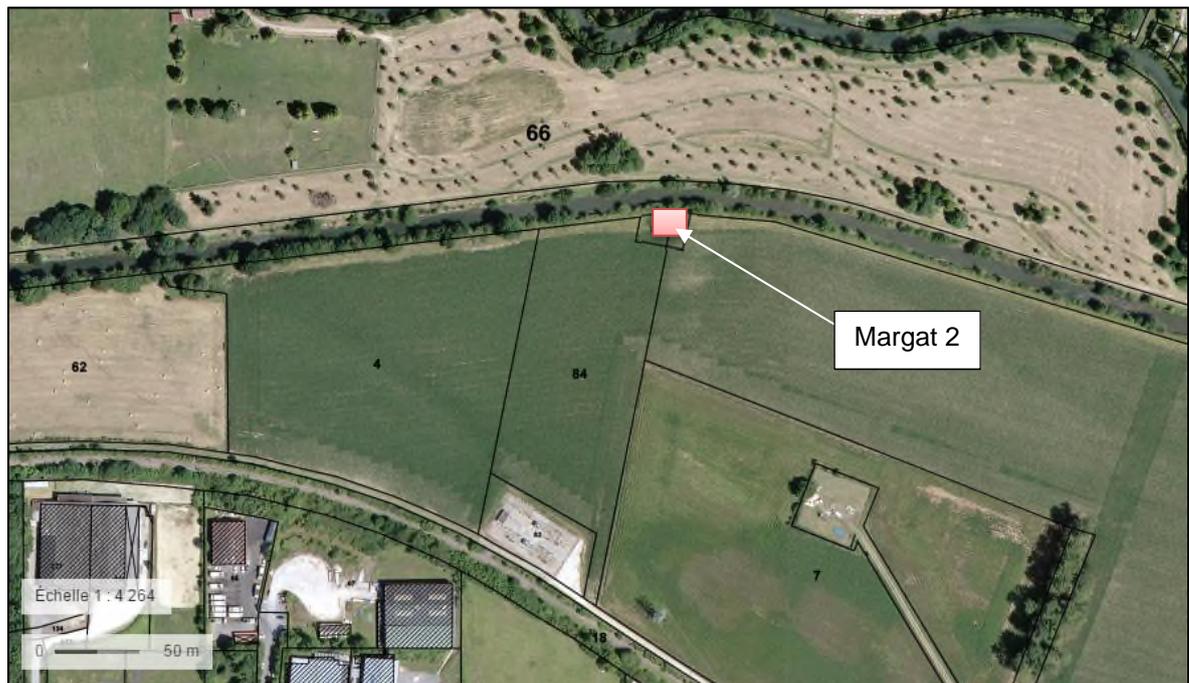
Fig. 13. Localisation de Margat 2 sous fond de photographie aérienne et parcelles cadastrales (Source : Géoportail)

Ce puits est situé les parcelles ZA 37 et 55.

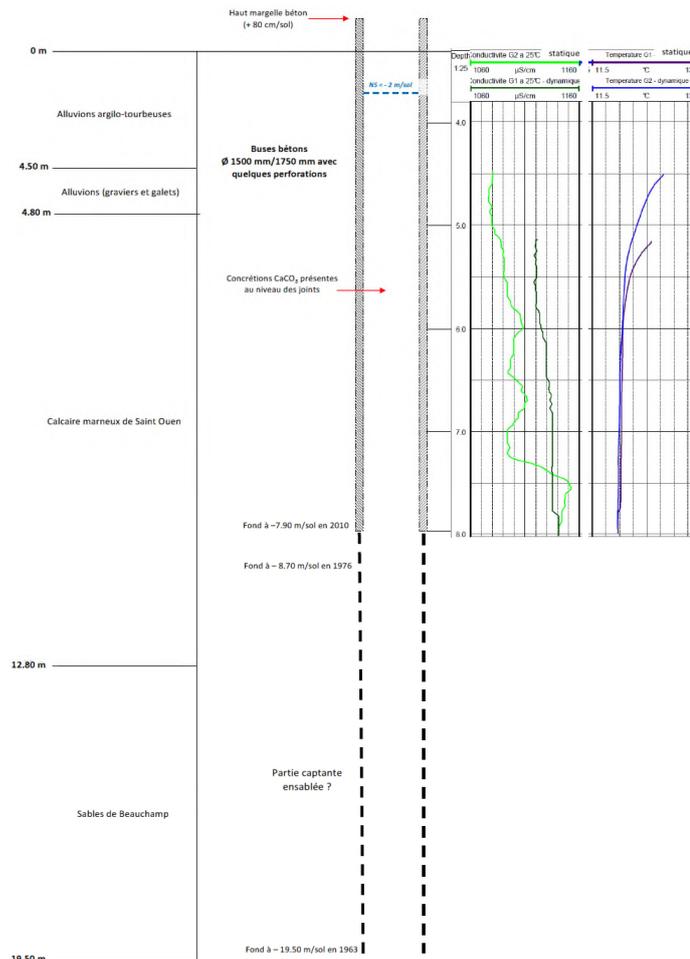
Fig. 14. Coupes lithologique et technique et synthèse des résultats de diagraphies – Puits Margat 2 (Source : Eau & Industrie, Août 2010)

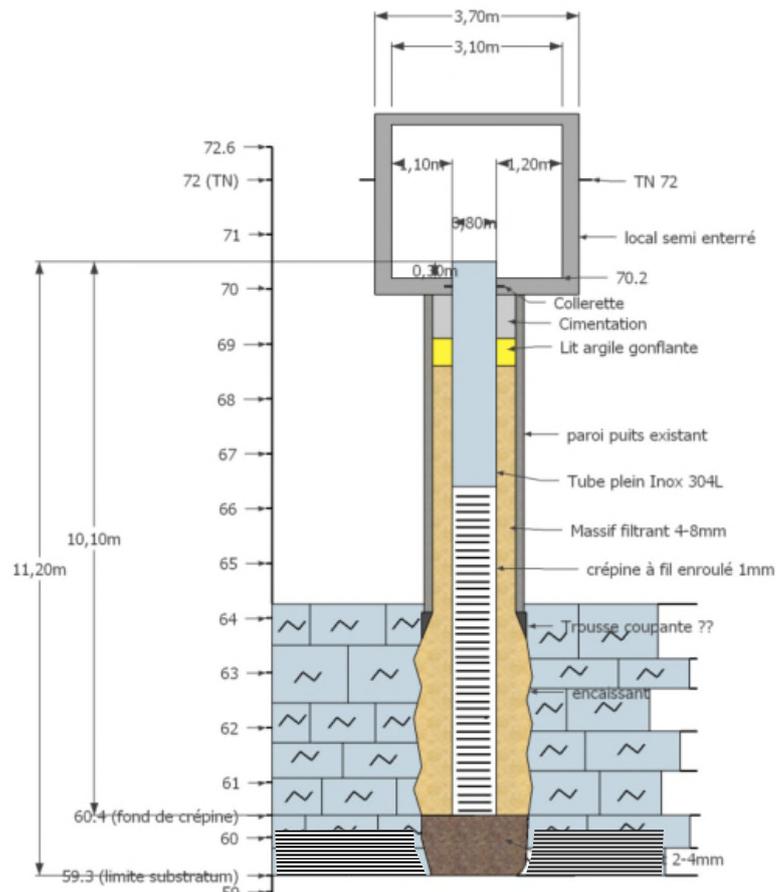
Fig. 15. Coupe technique Margat 2 après réhabilitation

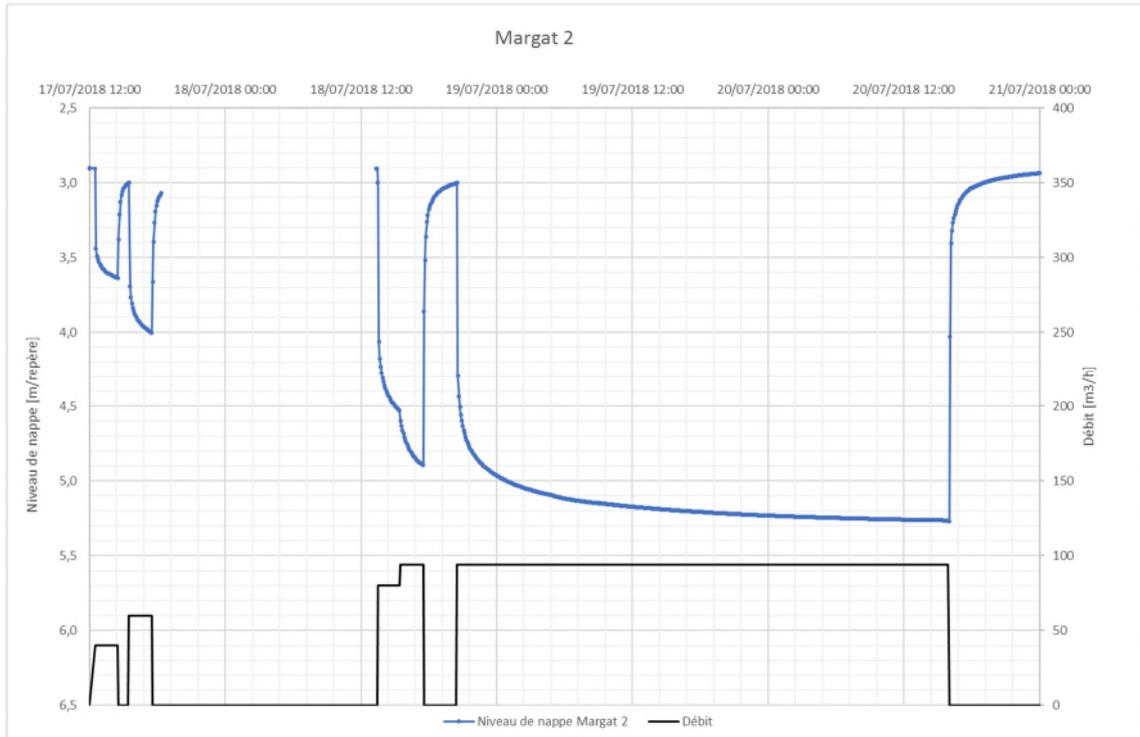
D'après les données du rapport de l'Entreprise Eau & Industrie d'Août 2010, le puits Margat 2 présentait un débit spécifique de l'ordre de 22 m³/h/m. La réhabilitation du puits a donc amélioré la productivité de l'ouvrage.

Fig. 16. Margat 2 : essais par paliers

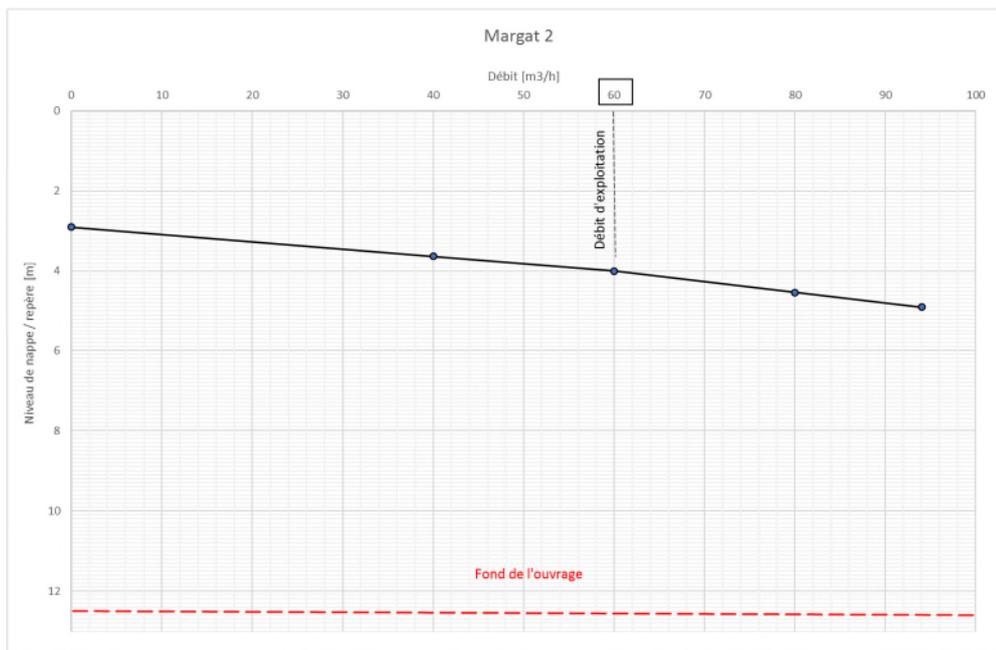
Fig. 17. Margat 2 : identification du débit d'exploitation

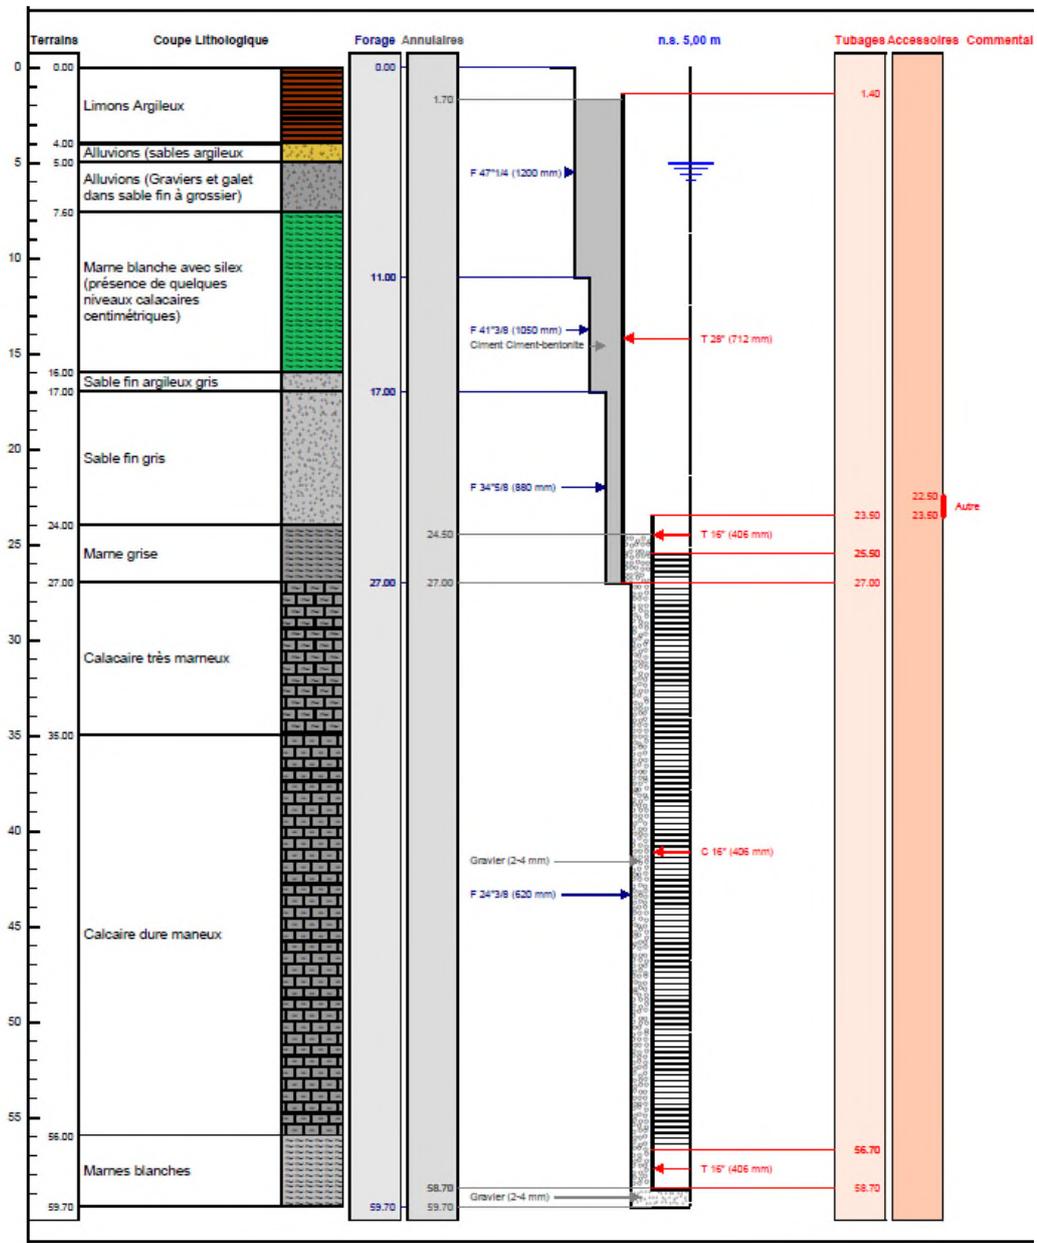
Fig. 19. Coupe technique de Margat 4

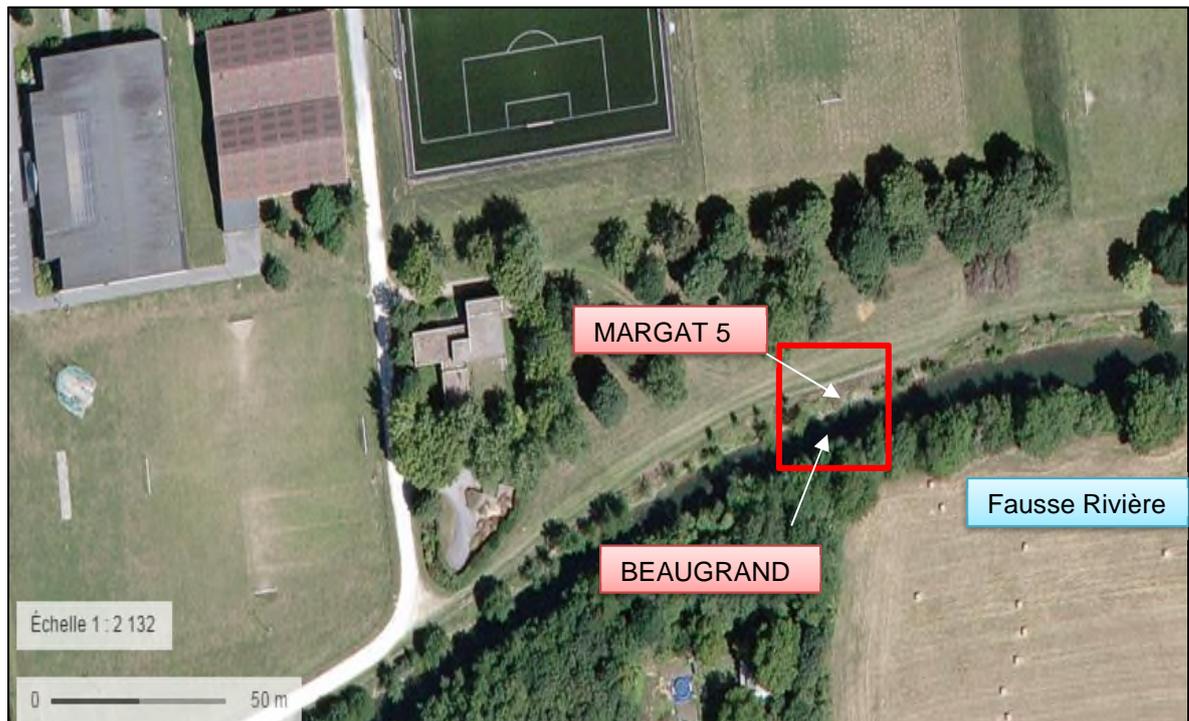
Fig. 22. Localisation du forage Margat 5 sous fond de photographie aérienne (Source : Géoportail)

Le forage Margat 5 est implanté à proximité du forage Beaugrand au droit du champ captant des Capucins. Le forage sera localisé dans le Périmètre de Protection Immédiat de Beaugrand.

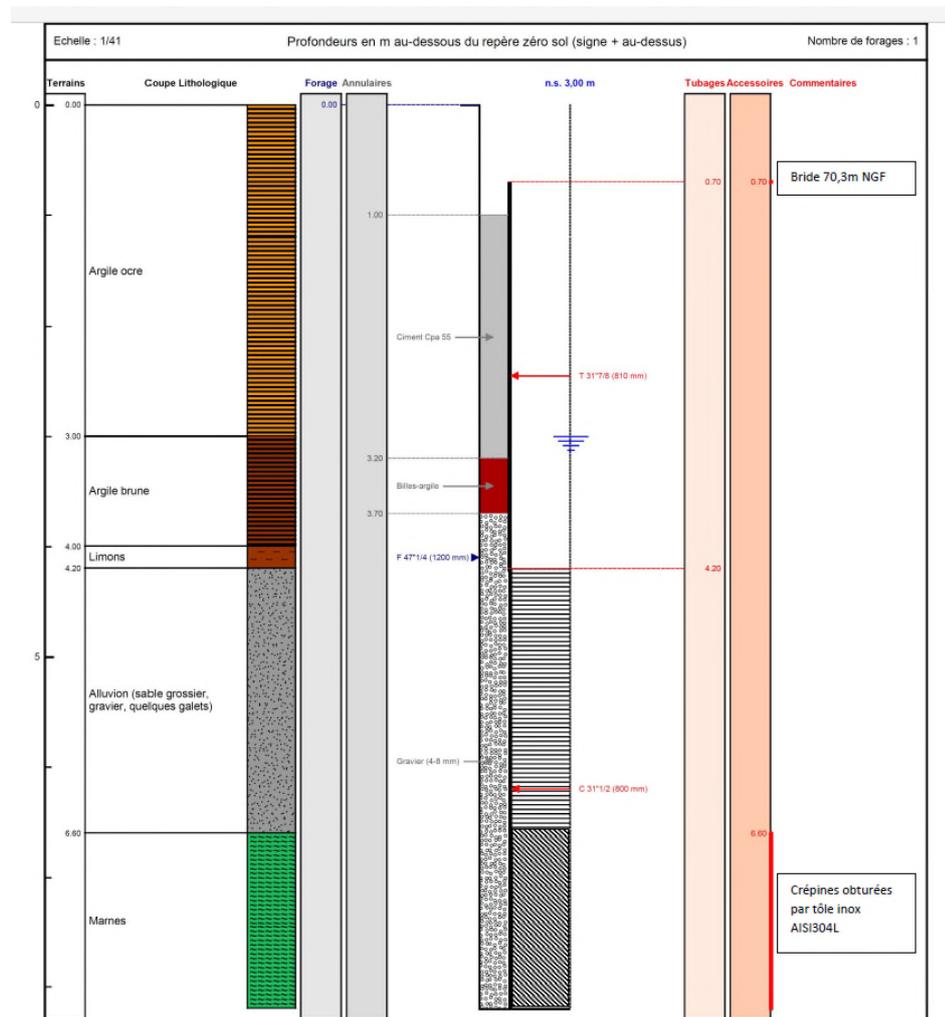
Fig. 23. Coupe technique de Margat 5

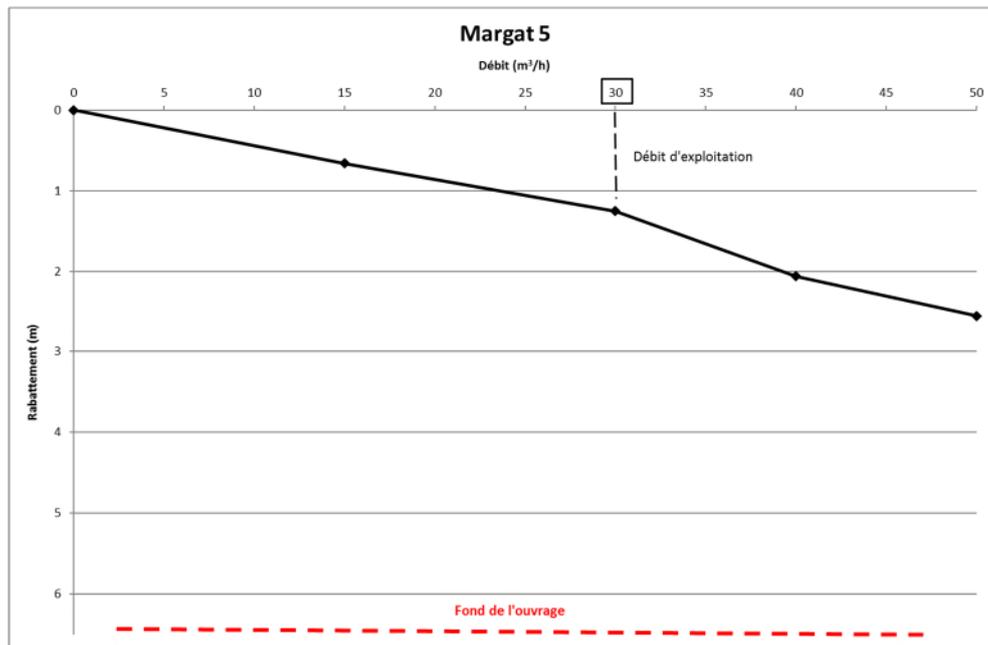
Fig. 25. Margat 5 : identification du débit d'exploitation

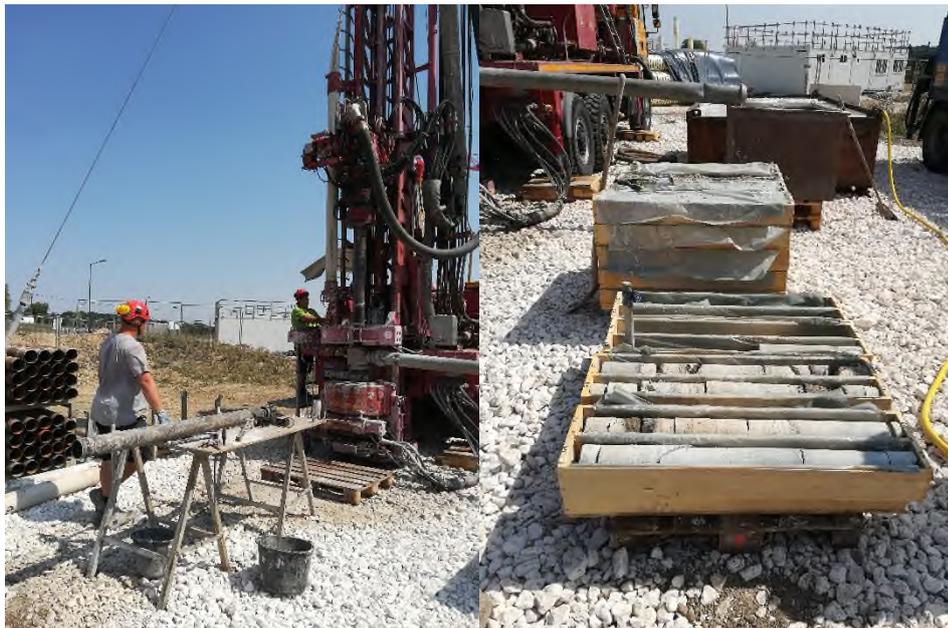
Fig. 26. Réalisation du forage carotté

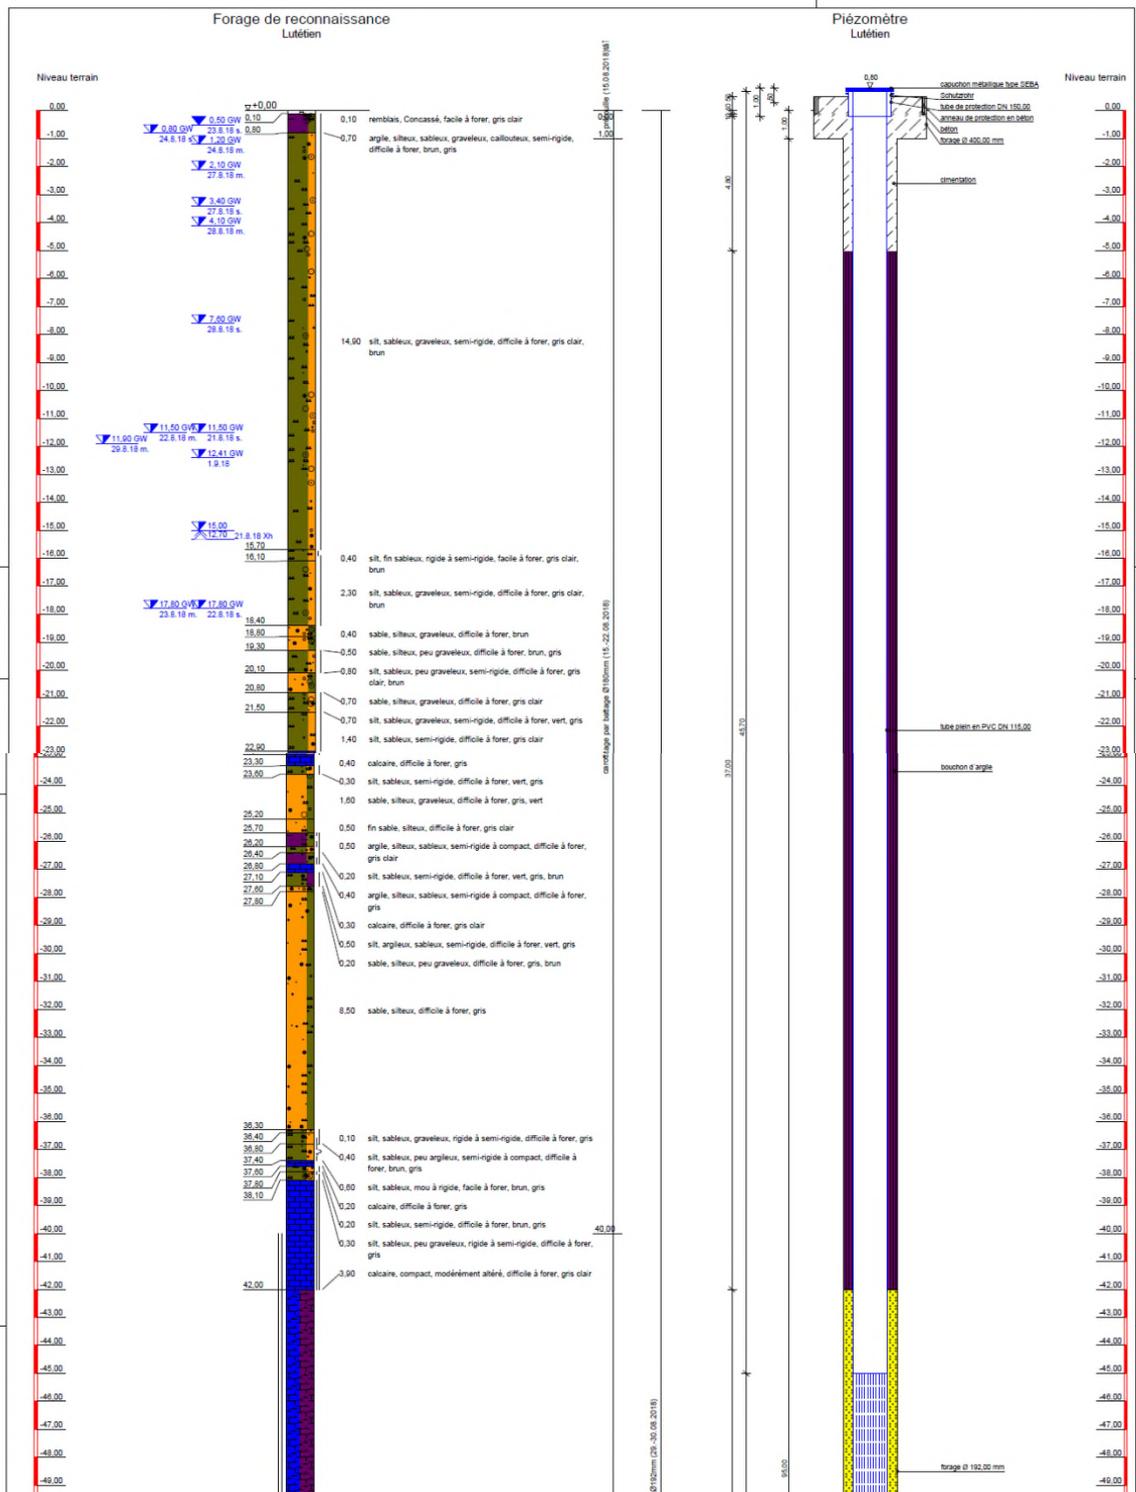
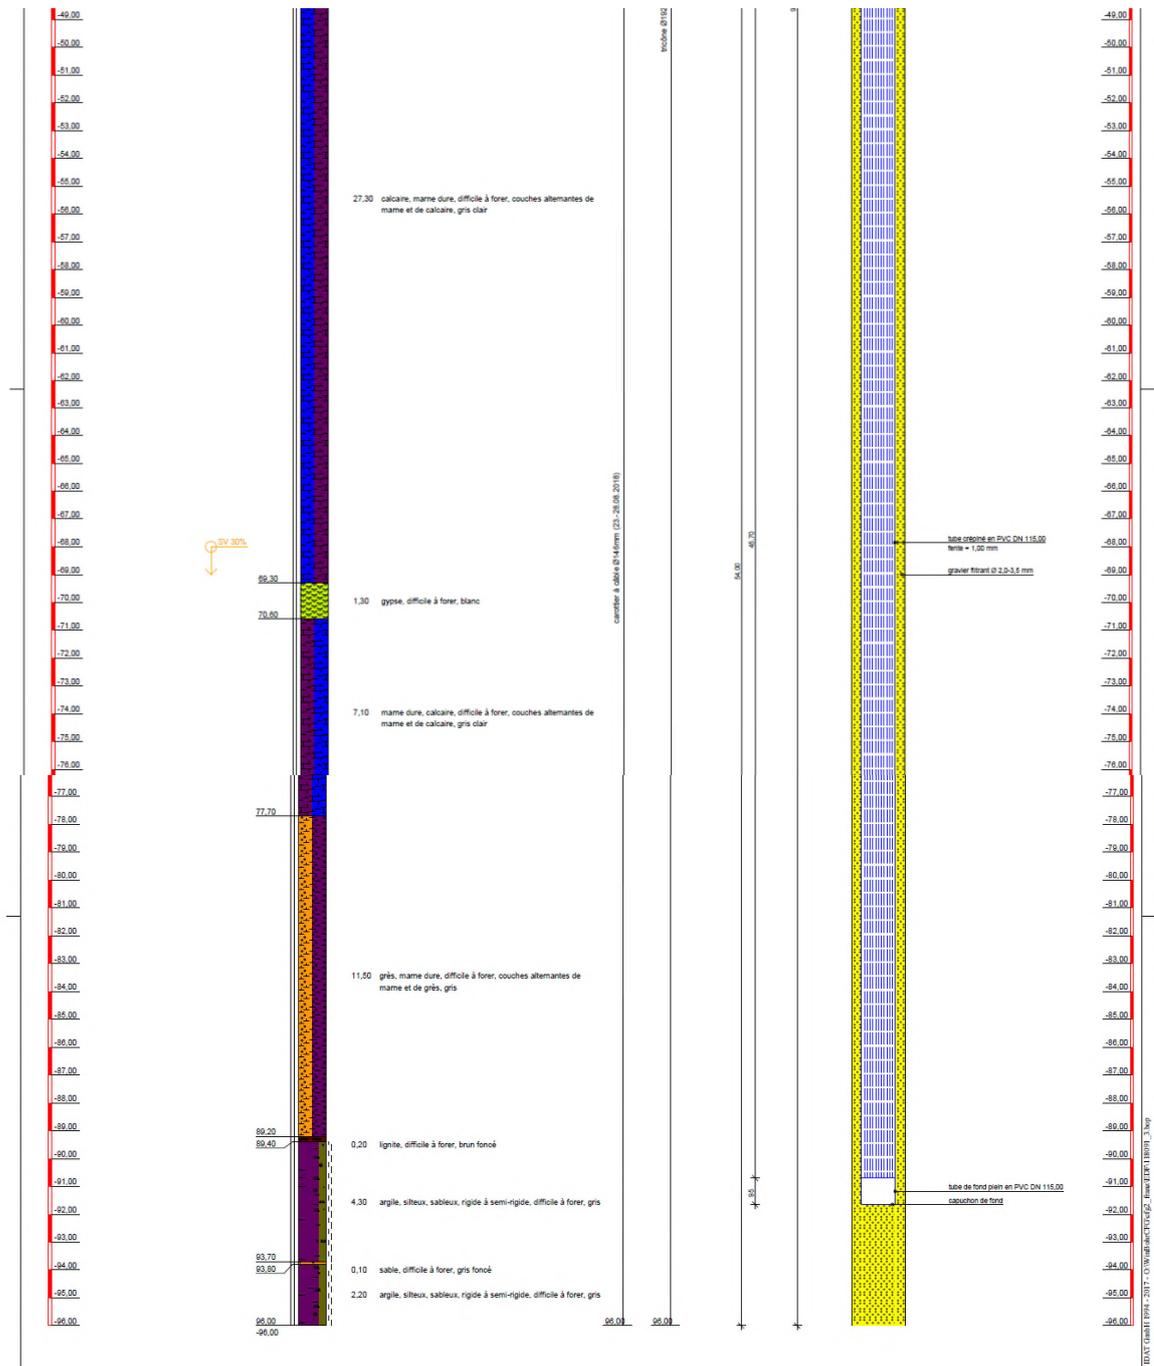
Les marnes du Lutétien Supérieur sont assez massives avec une fracturation faible à moyenne.

Fig. 28. Coupe technique et relevé lithologique du forage de reconnaissance

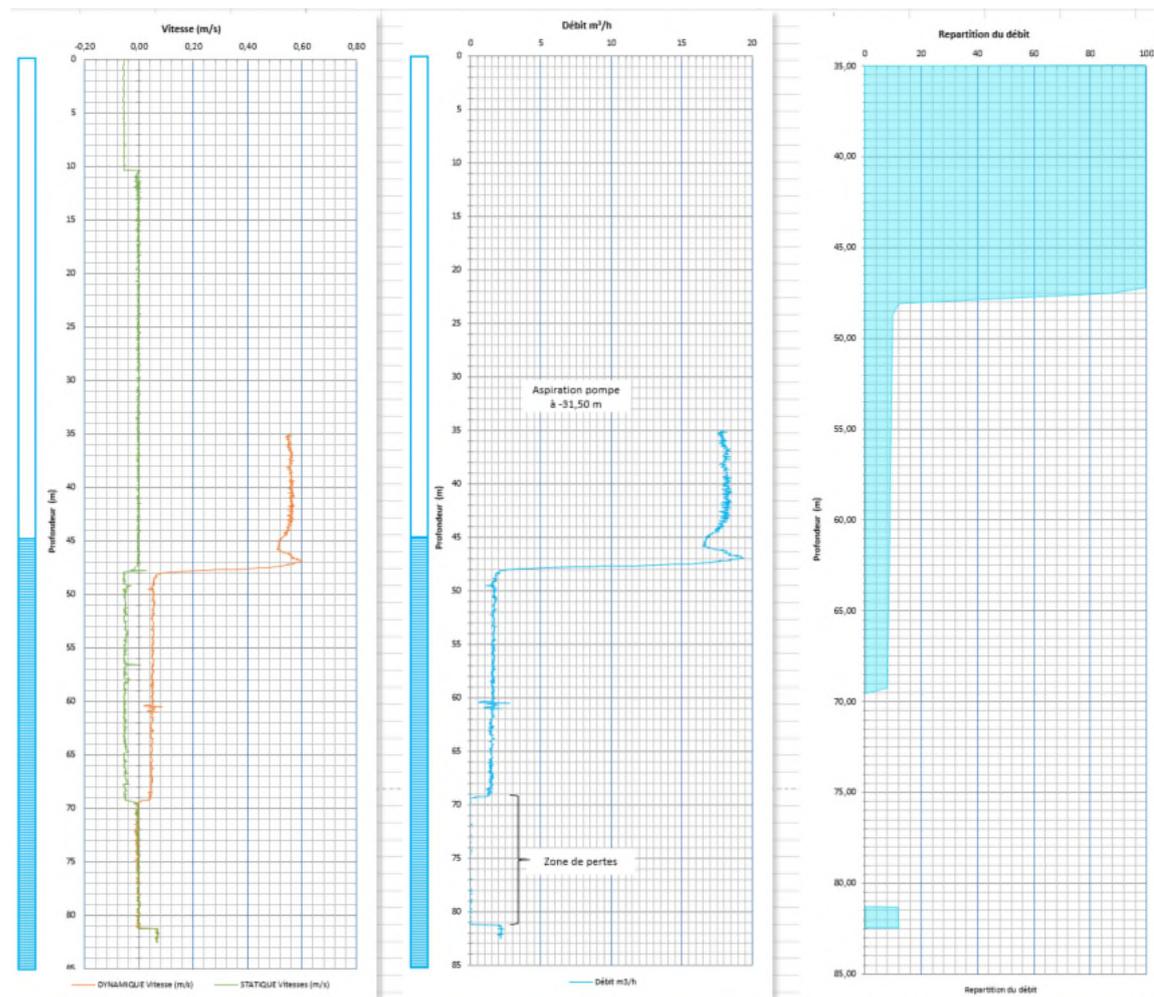
Pourtant, il est à noter l'existence d'une perte entre -70 m et -90 m lors de l'essai sous pompage à 18,3 m³/h. Cette perte devrait contribuer à apporter un surplus de débit dans le cas d'un pompage plus important, en inversant le flux d'eau.

Fig. 29. Essai de micromoulinet du forage d'essai

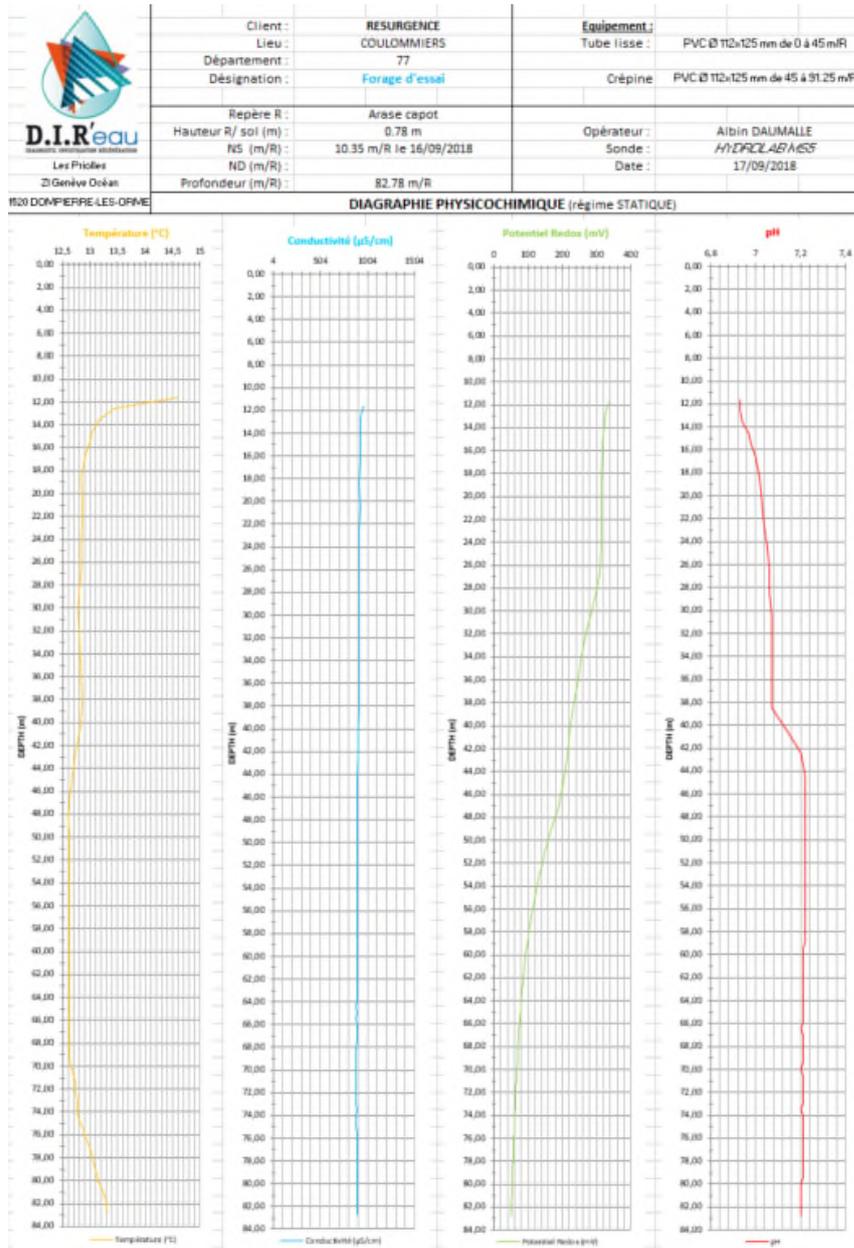
Fig. 30. Profil des paramètres physico-chimiques du forage de reconnaissance

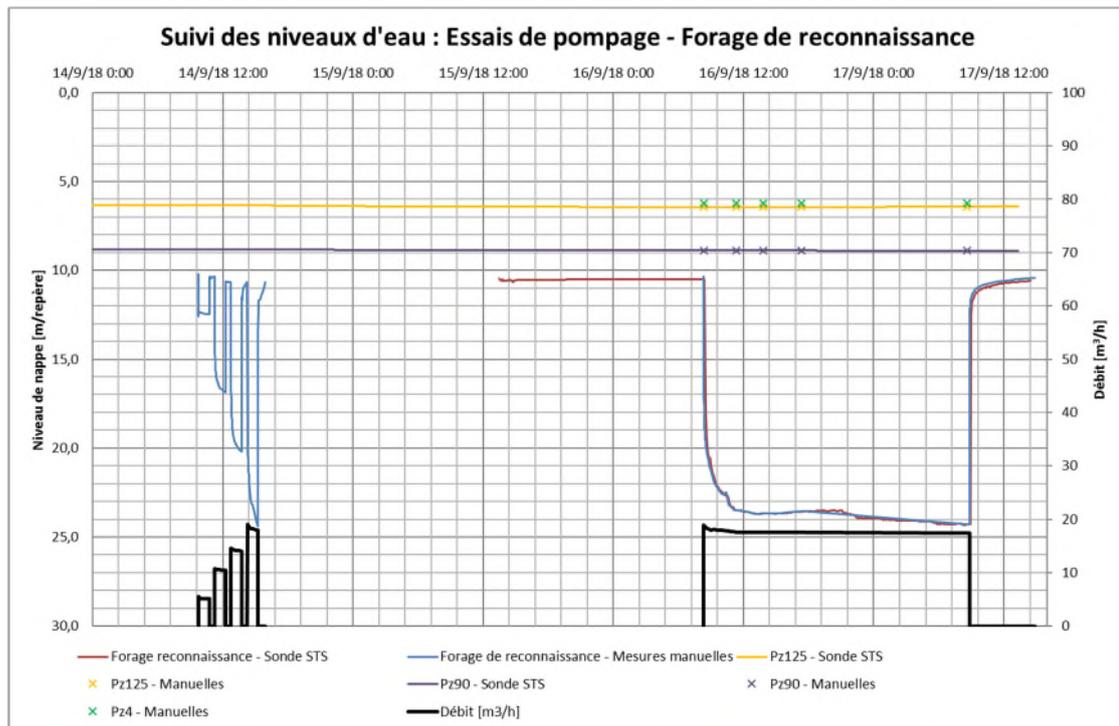
D'après les essais de pompage, un débit d'exploitation est attendu entre 40 m³/h et 60 m³/h pour un forage définitif, captant les marnes et caillasses du Lutétien entre 40 m et 90 m de profondeur au droit du site de la future usine.

Repère	Débit [m ³ /h]	NS/ND [m]	s [m]	Qs [m ³ /h/m]
0	0	10,22	0	-
1	5,1	12,47	2,25	2,267
2	10,5	16,87	6,65	1,579
3	14	20,205	9,985	1,402
4	18	24,41	14,19	1,268
