NOTICE DES ANNEXES SANITAIRES

ALIMENTATION EN EAU POTABLE

Réhabilitation et création de forages d'eau potables pour la ville de Coulommiers (77)
Dossier de consultation des Entreprises

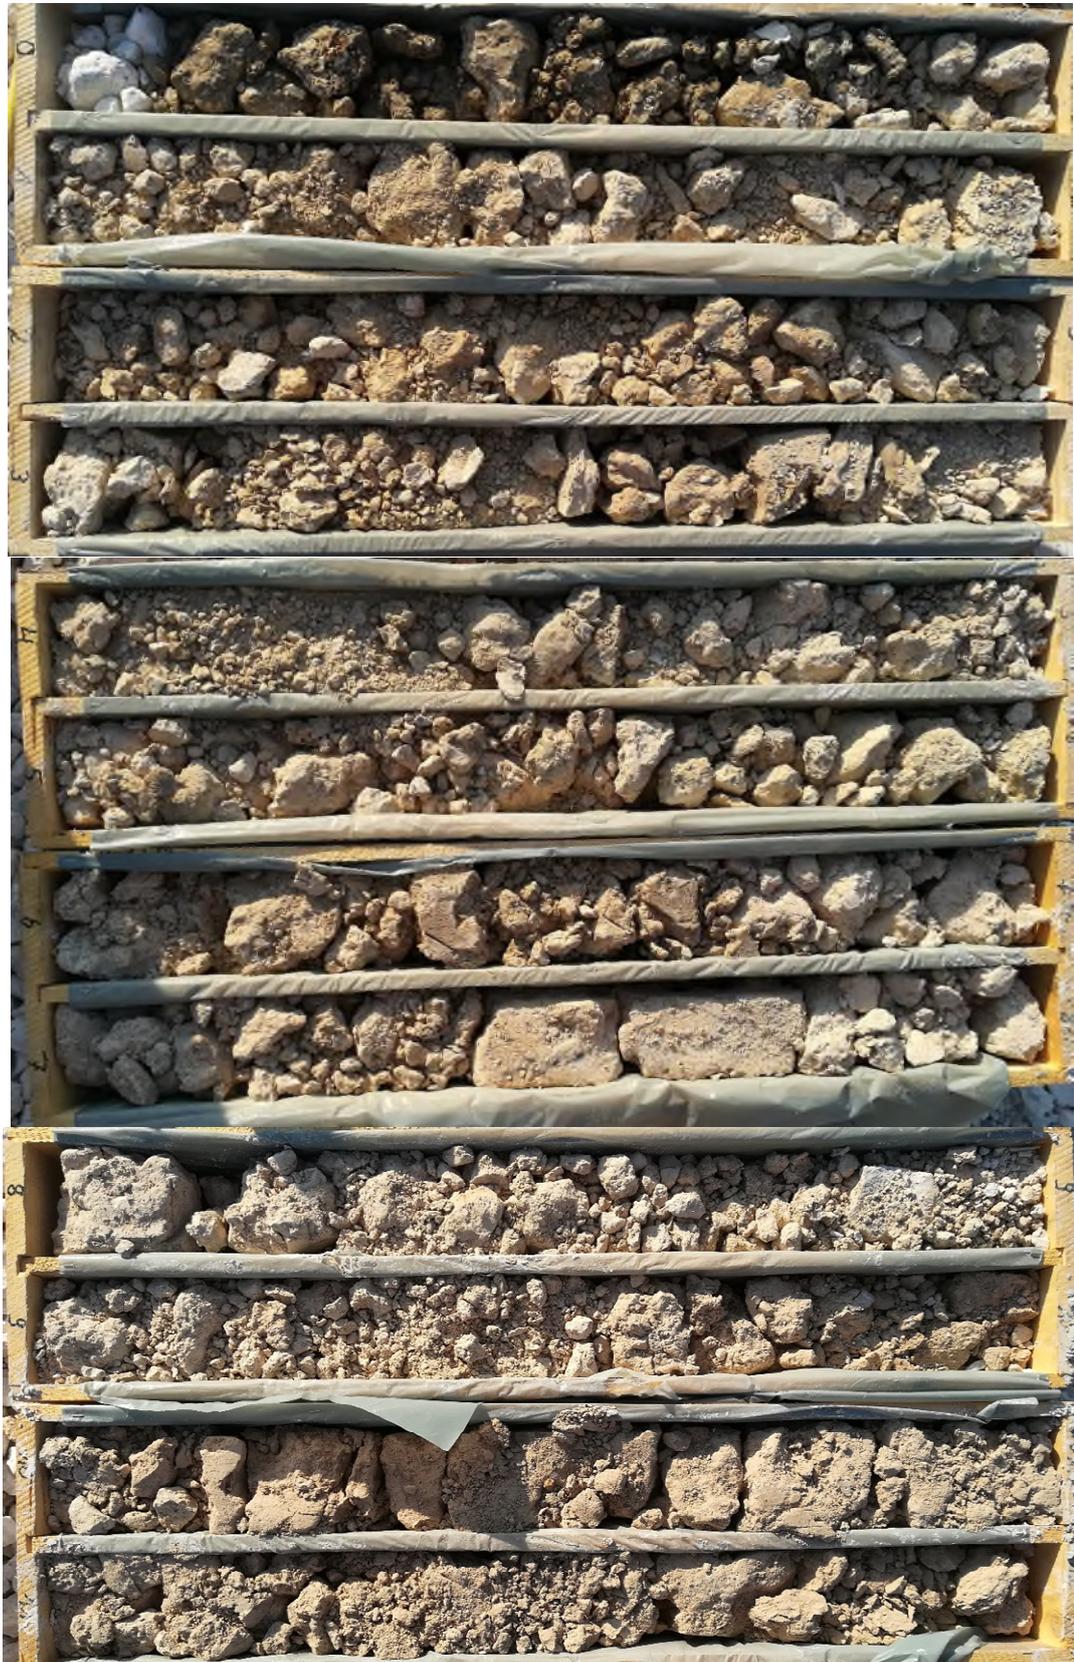
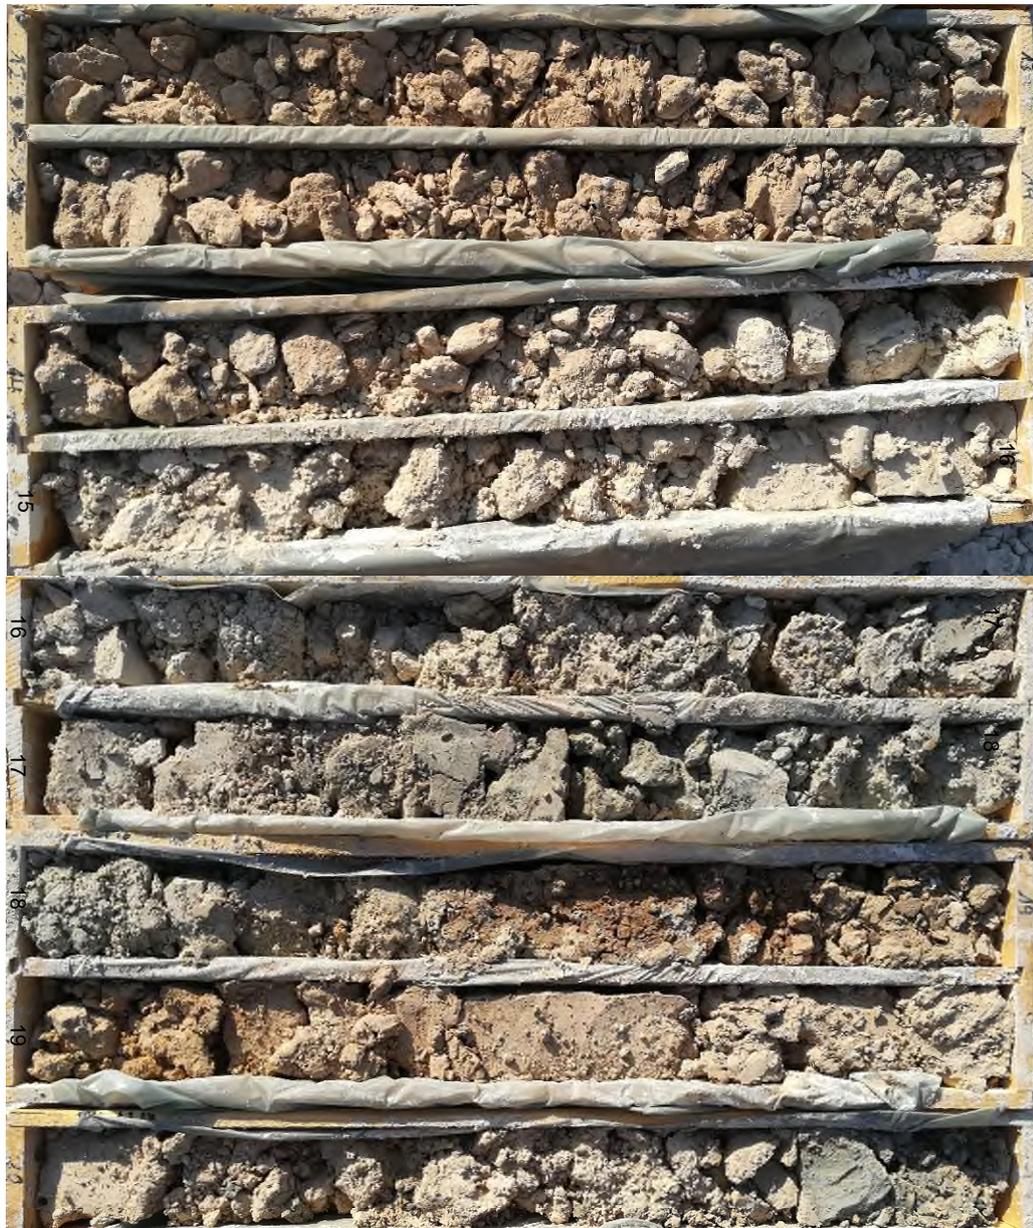
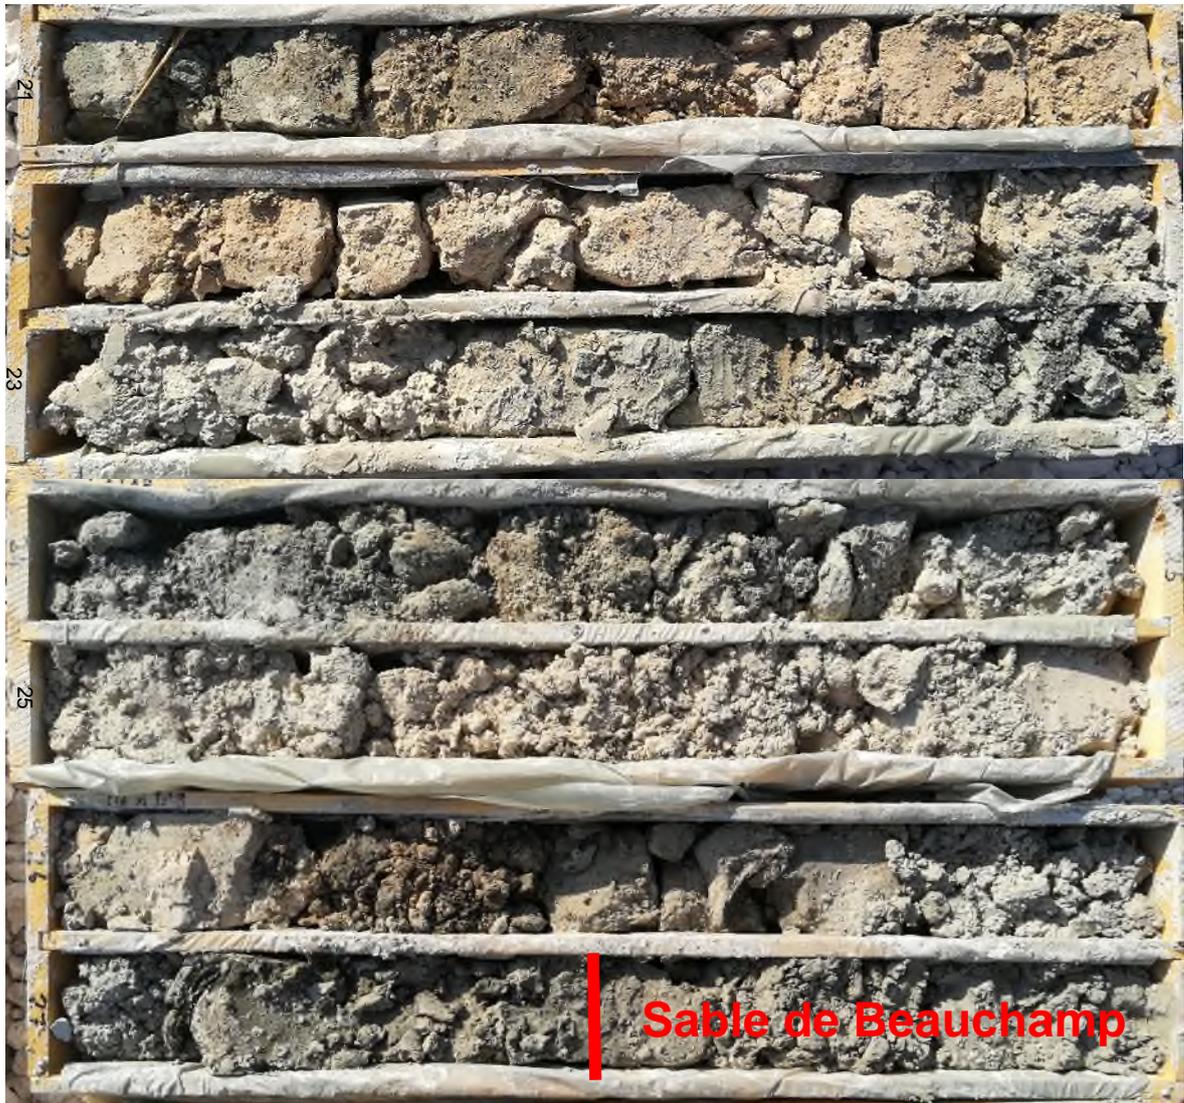
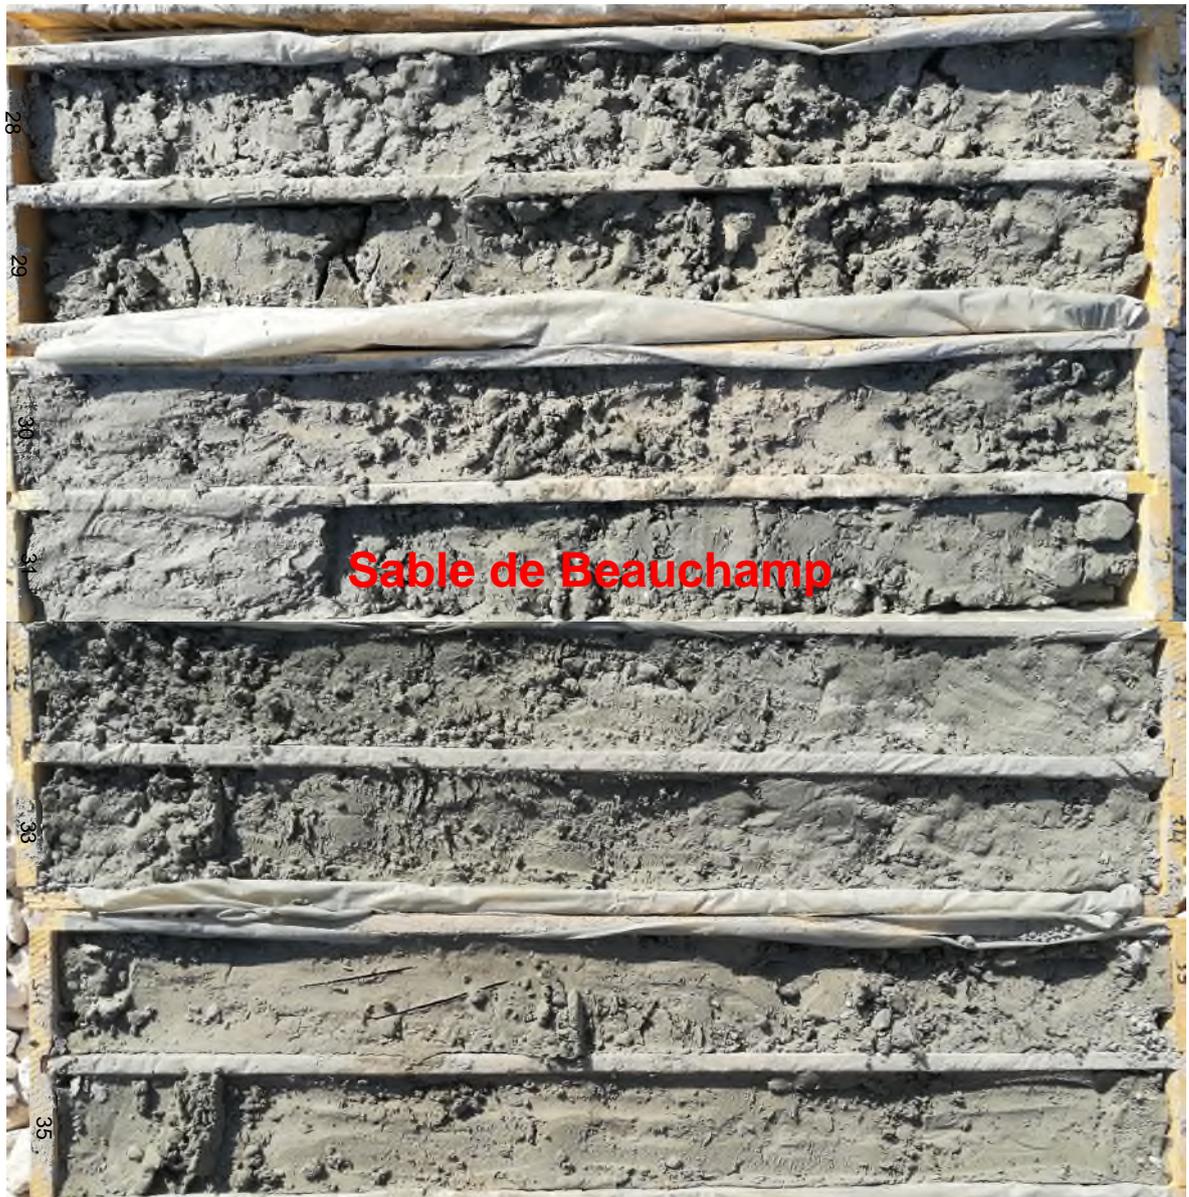
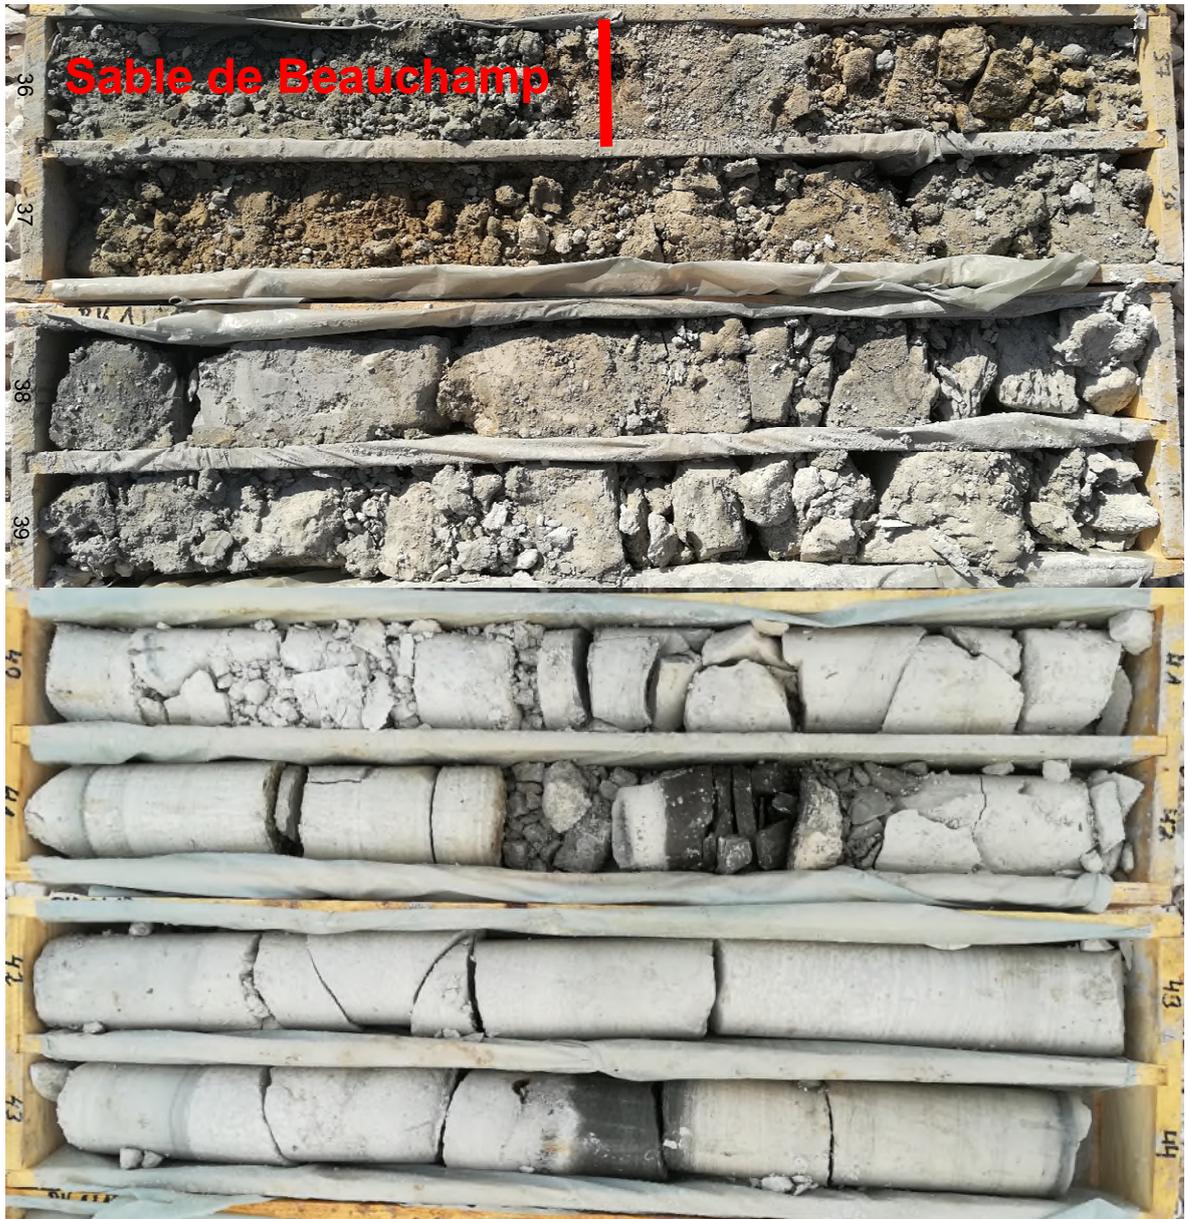
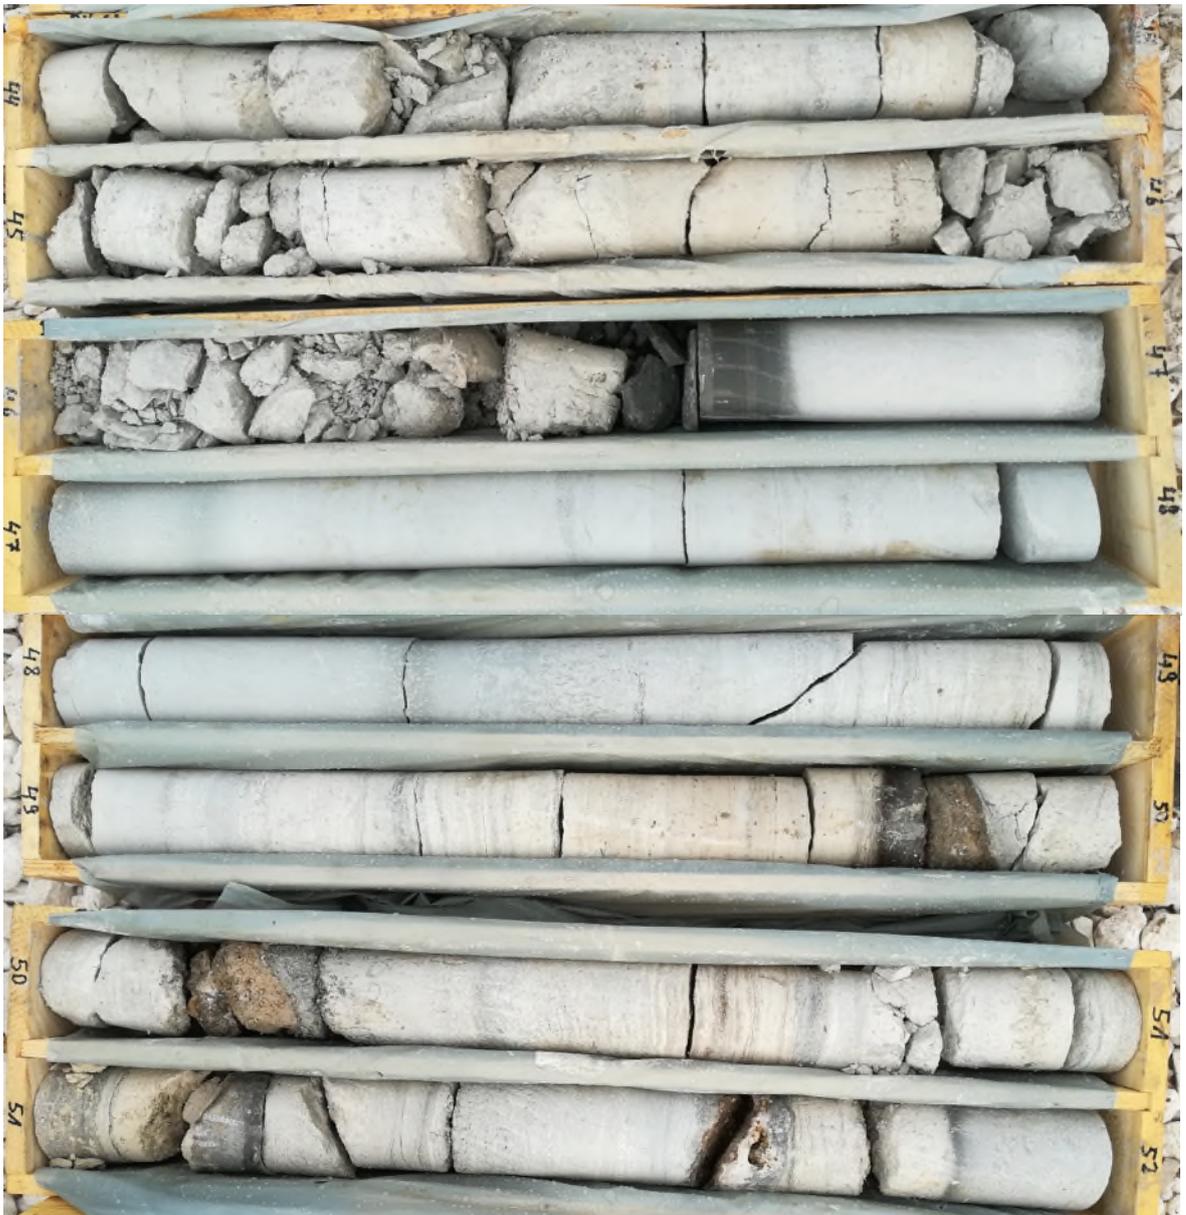
Annexe A. RELEVÉ PHOTOGRAPHIQUE DES CAROTTES DU FORAGE DE RECONNAISSANCE

Les marnes du Lutétien Supérieur sont assez massives avec une fracturation faible à moyenne.

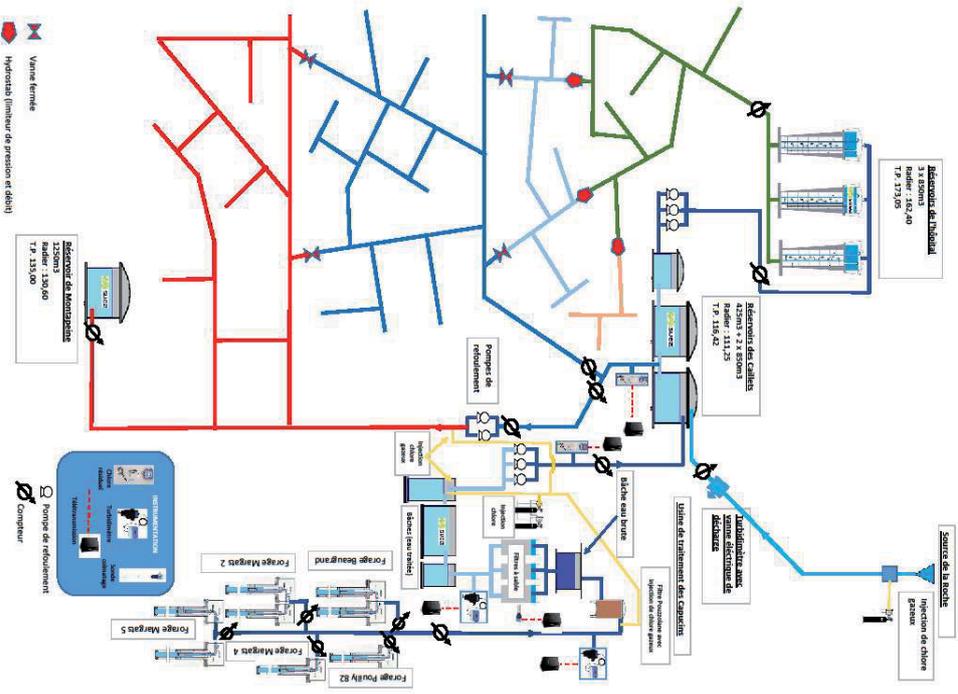
Figure 2 : Schéma de fonctionnement (source : Suez Eau France)

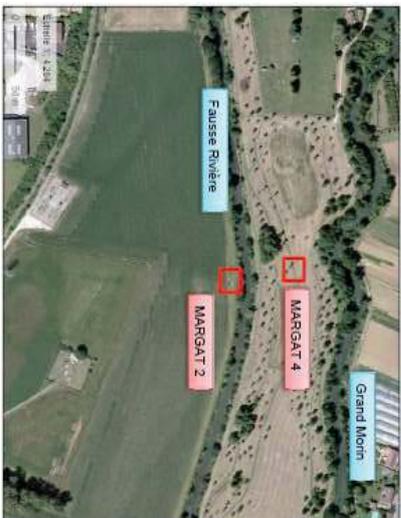
Figure 3 : Localisation du forage Margat 4 (source : ARTELLA 2018)

Le forage Margat 4 devant remplacer le forage Margat 3 est implanté à proximité du forage Margat 2 en rive droite de la Fausse Rivière sur la parcelle BE 66. Son code BSS est 003AL EW/X. Cet ouvrage capte l'aquifère profond du Lutétien supérieur.

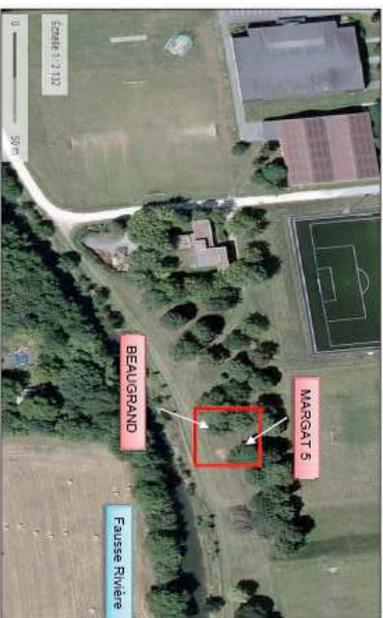
Figure 5 : Localisation du forage Margat 5 (source : ARTELLIA 2018)

Le forage Margat 5 est implanté à proximité du forage Beaugrand au droit du champ captant des Capucins.

Son code BSS est 003ALJMX. Cet ouvrage capte les alluvions du Grand Morin.

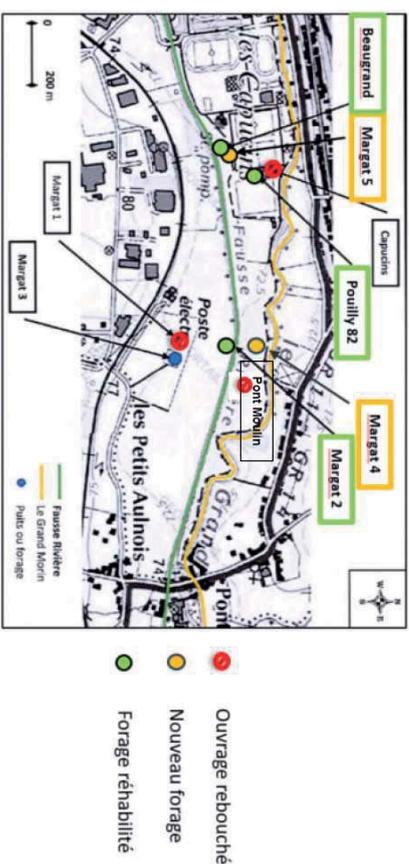
Figure 8 : Localisation des ouvrages (source : ARTELLIA 2018)

Les ouvrages concernés par les travaux de réhabilitation/comblement/création sont localisés sur la figure suivante:

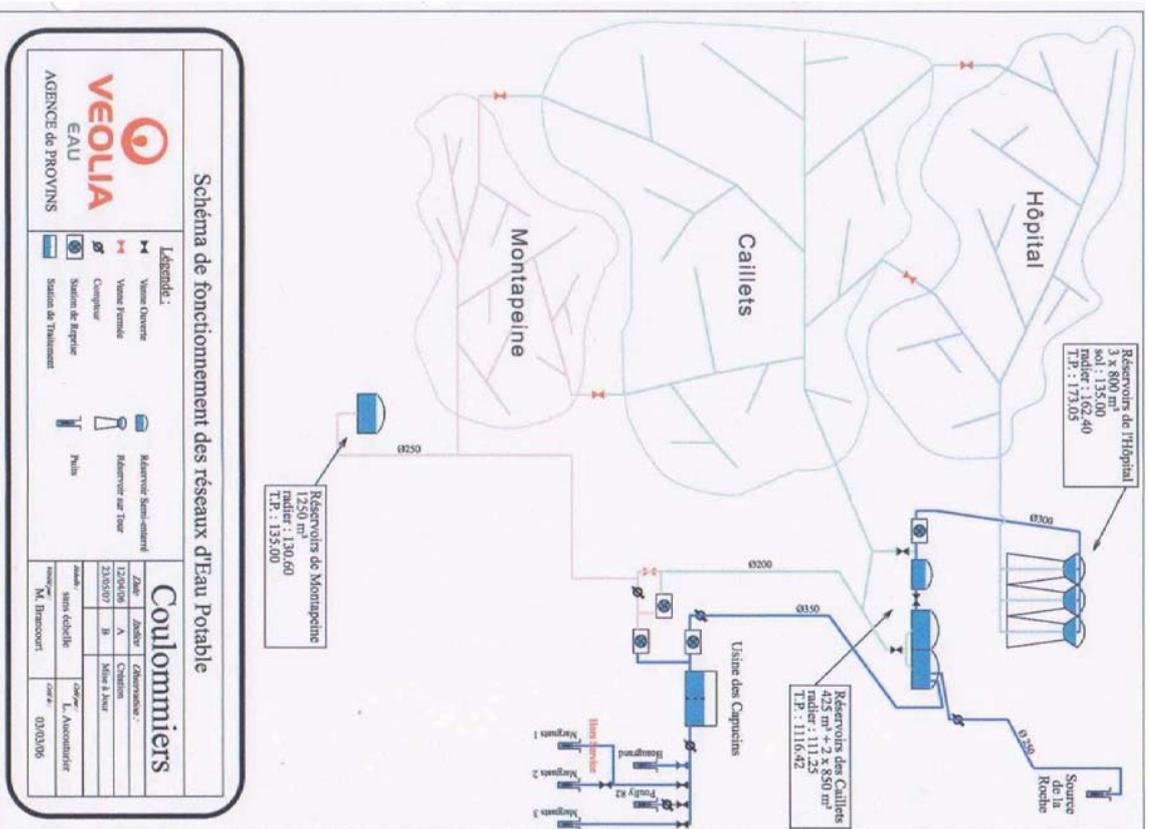
Il existe un projet d'interconnexion entre le réseau de Coulommiers et le réseau du SMAEP de Crécy-la-Chapelle : les études sont en cours afin de mettre en place cette interconnexion le plus rapidement possible.

Figure 2-1 : Schéma de fonctionnement des réseaux d'eau Potable
(Extrait du rapport Etude Hydrogéologique et Environnementale préalable v2 Fig 5
Février 2011 Eau et Industrie)

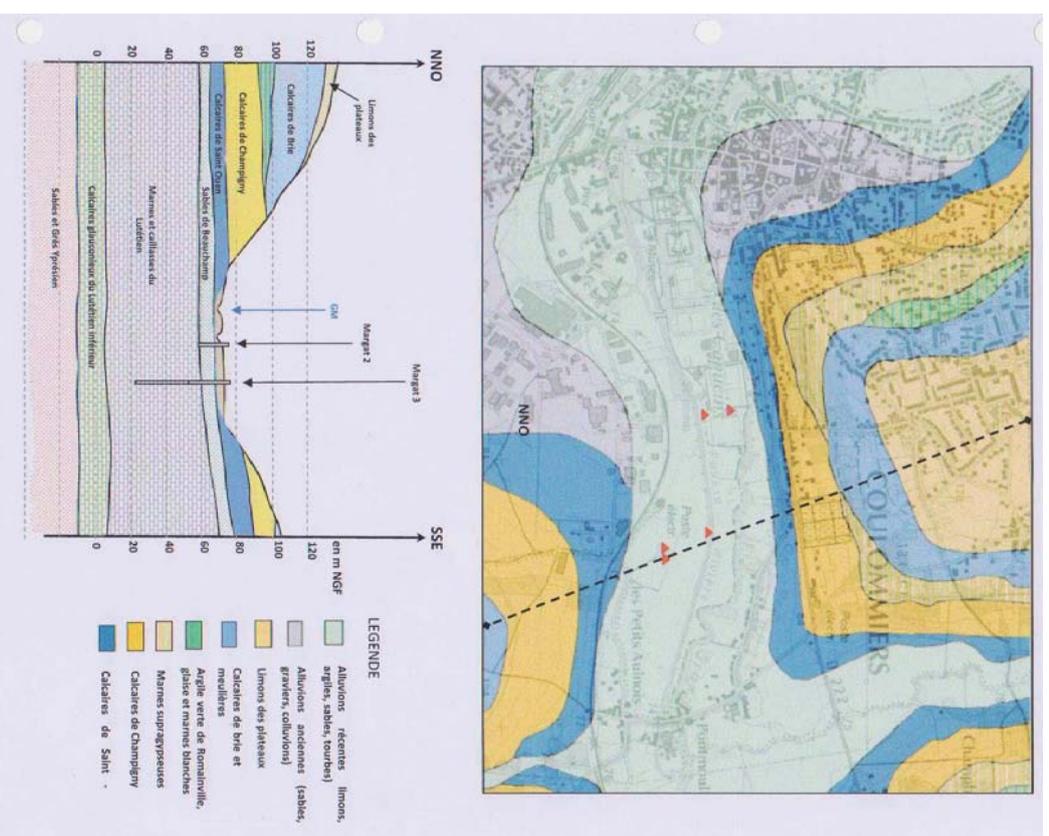
Figure 4-1: Situation géologique (Fig II du rapport Eau et Industrie Février 2011)

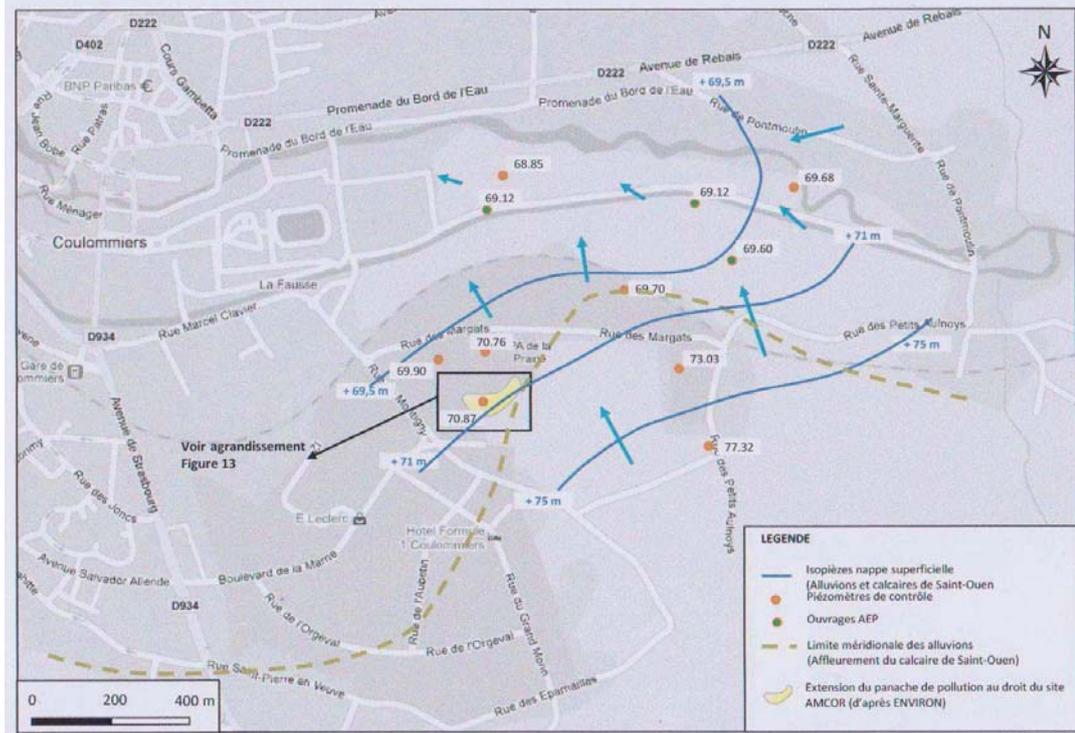
Figure 5-1: Carte piézométrique de l'aquifère libre (fig 12 Eau et Industrie Février 2011)

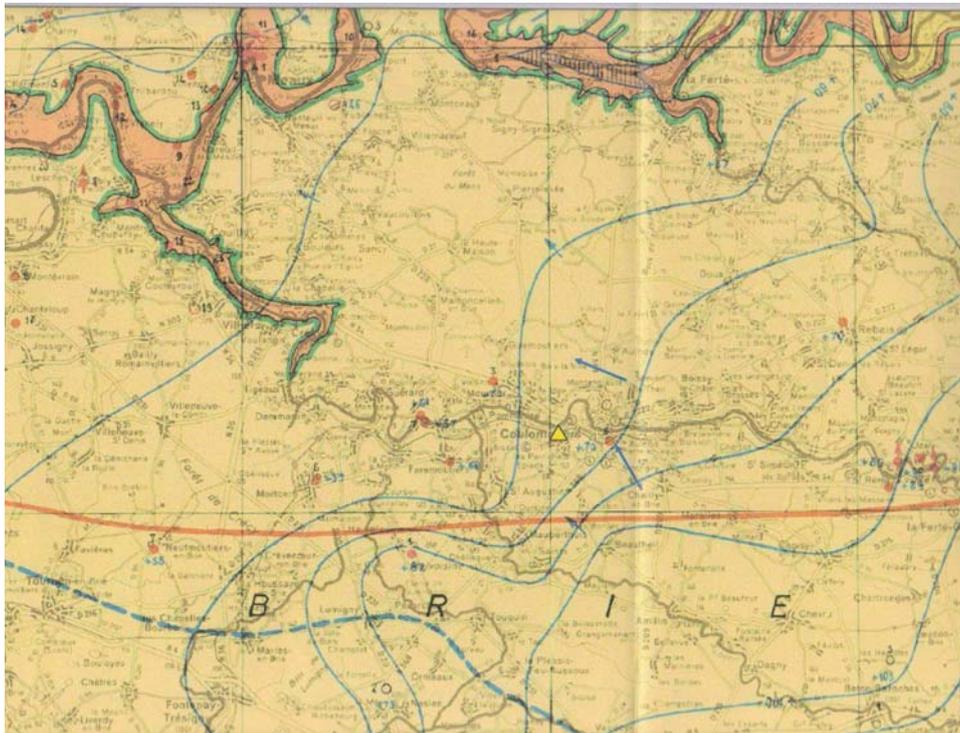
- une carte piézométrique du Lutétien, extraite de l'atlas hydrogéologique du bassin parisien. La piézométrie du Lutétien montre un écoulement également Nord Ouest au droit des captages Margat 3 et Pouilly.

Figure 5-2: Carte piézométrique de l'aquifère semi-captif (Fig. 14 Eau et Industrie Février 2011)

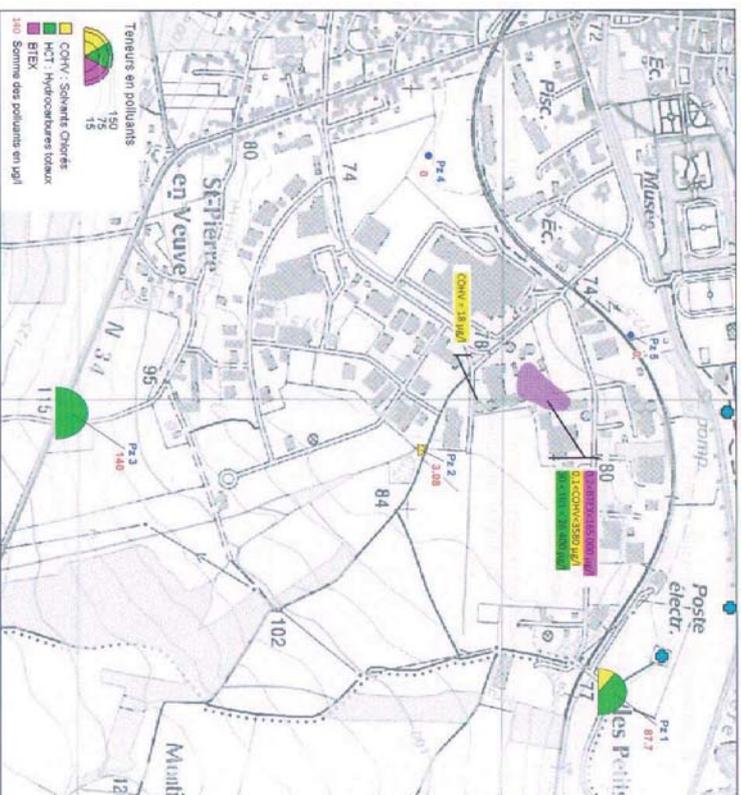
Les résultats de cette reconnaissance complémentaire sont inclus dans les commentaires précédents. Nous rappelons ci-après la répartition des teneurs en $\mu\text{g/l}$ en polluants détectés.

Figure 9-1 : Répartition de la pollution détectée par les piézomètres complémentaires. (extrait de la fig 14 du rapport eau et Industrie de février 2012)

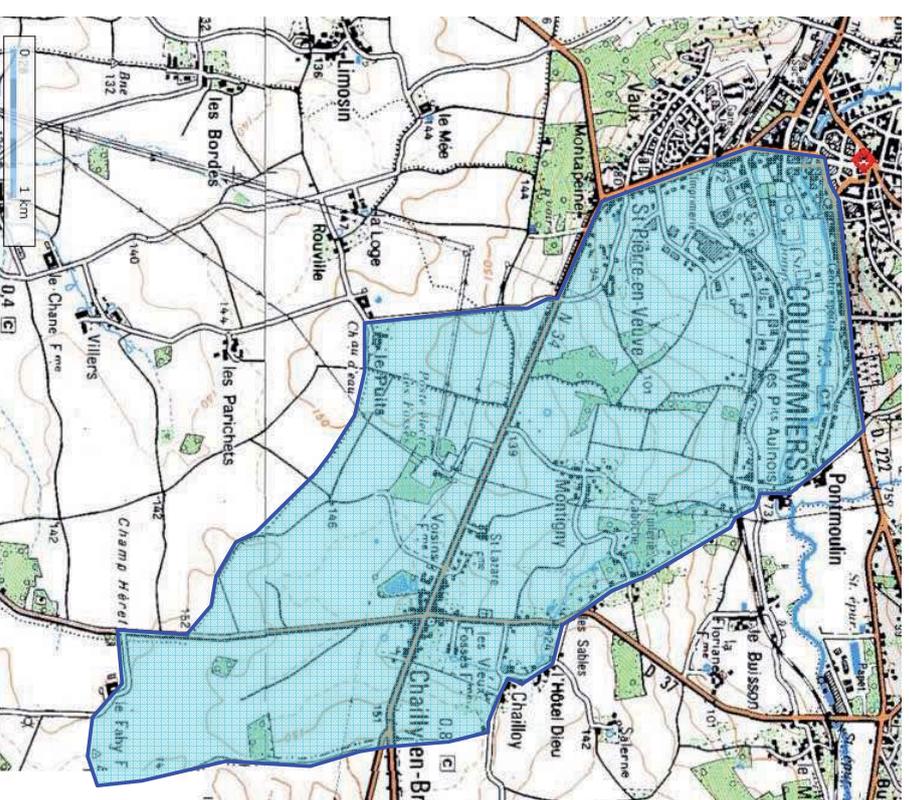
Figure 10-2 : Définition du périmètre de protection éloignée.

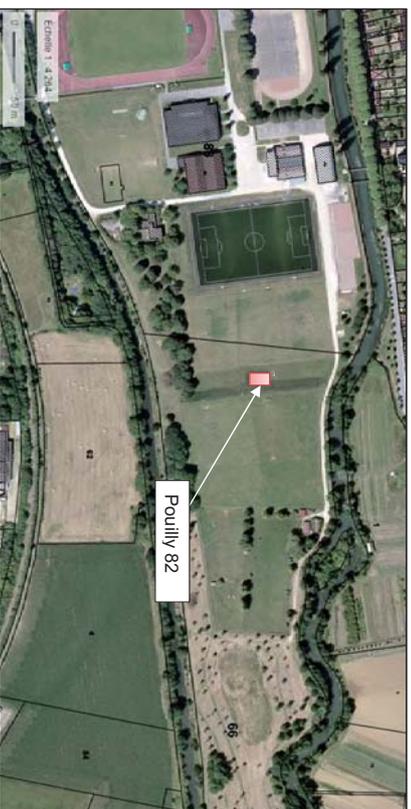
Fig. 3. Localisation de Pouilly 82 sous fond de photographie aérienne et parcelles cadastrales (Source : Géoportail)

Ce forage se situe au sein du complexe sportif des Capucins matérialisé sur la parcelle BE 66.

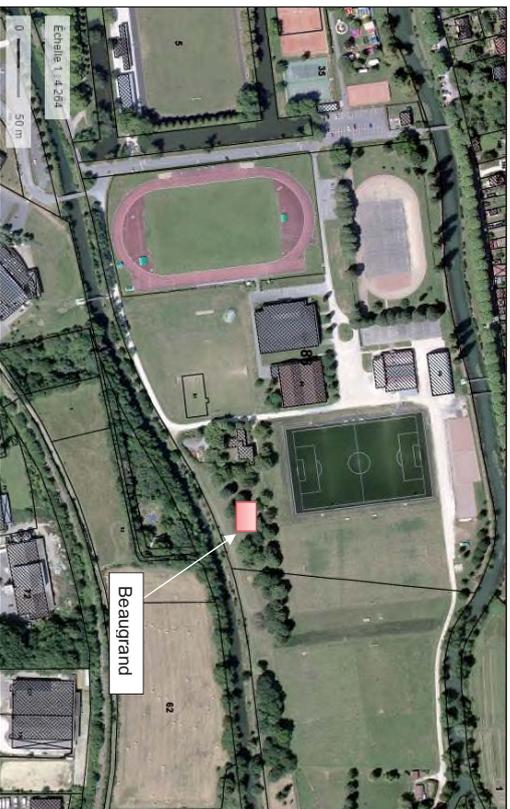
Fig. 8. Localisation du puits de Beaugrand sous fond de photographie aérienne et parcelles cadastrale (Source : Géoportail)

Ce puits se situe au sein du complexe sportif des Capucins sur la parcelle BH 88.

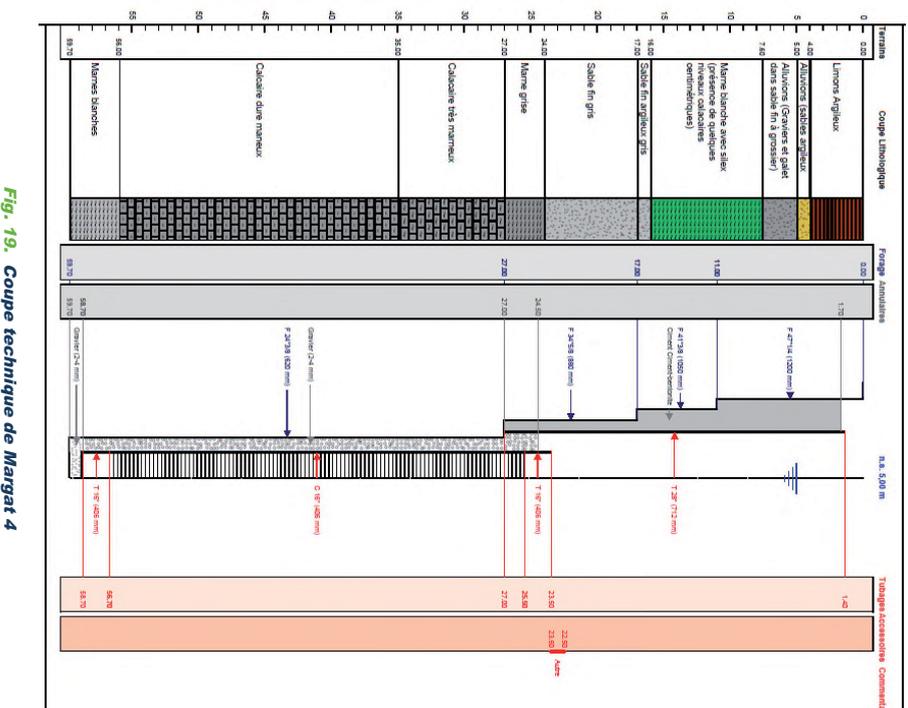
REMPLEMENT			
De	a	Ø"	Ømm
1,70	27,00	28"	712,00
24,50	56,70	16"	406,00
58,70	59,70	16"	406,00

Fig. 19. Coupe technique de Margat 4

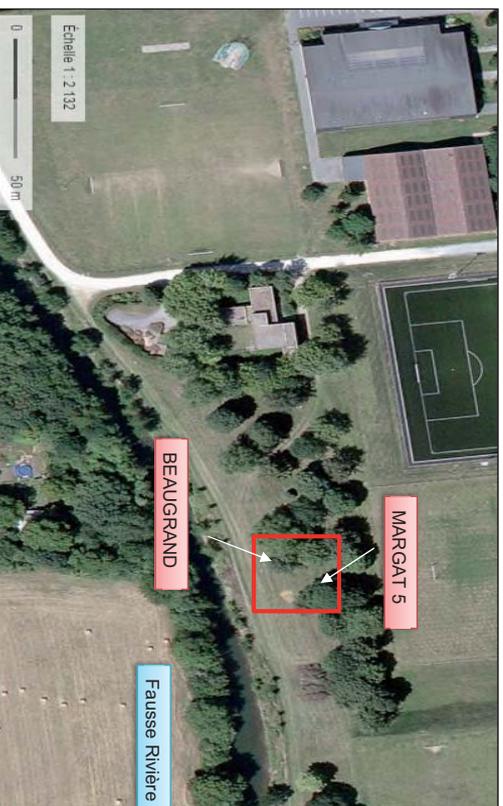
Fig. 22. Localisation du forage Margat 5 sous fond de photographie aérienne (Source : Géoportail)

Le forage Margat 5 est implanté à proximité du forage Beaugrand au droit du champ captant des Capucins. Le forage sera localisé dans le Périmètre de Protection Immédiat de Beaugrand.

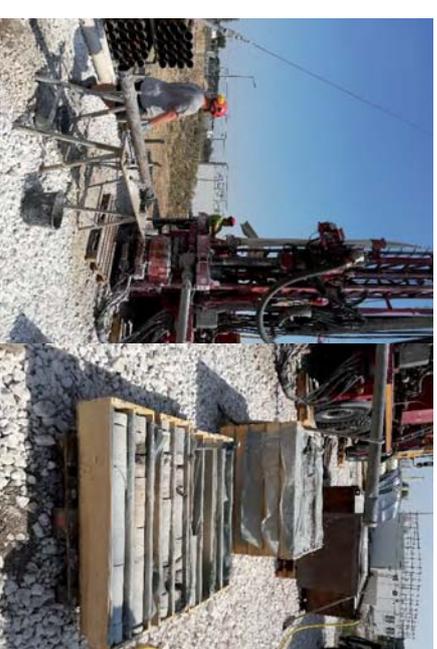
Fig. 26. Réalisation du forage carottes

Il a été décidé d'aller reconnaître les formations des marnes et caillasses du Lutétien au droit de la future usine de traitement pour les raisons suivantes :

- Aquifère présentant une protection naturelle,
- Débit potentiel d'exploitation en adéquation avec les objectifs,
- Eloignement du champ captant existant permettant d'éviter une surexploitation de l'aquifère du Lutétien,
- Optimisation du coût des infrastructures en minimisant les longueurs de canalisation à mettre en place et en réduisant la protection en tête d'ouvrage (génie civil).

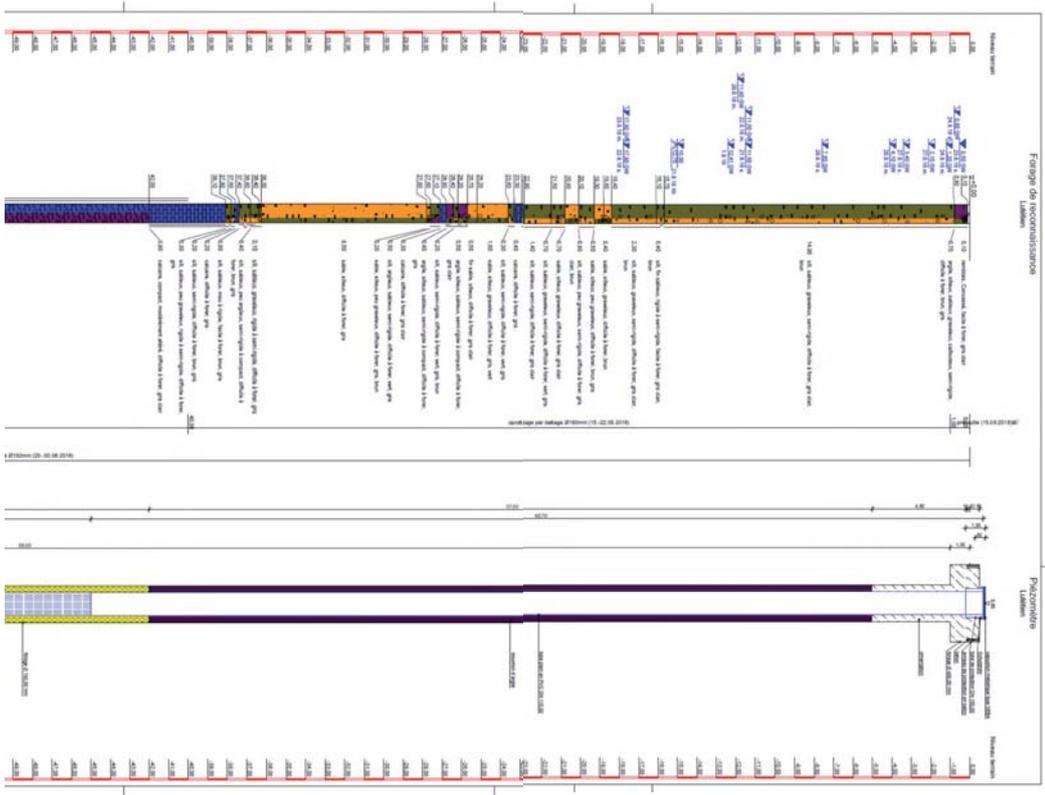
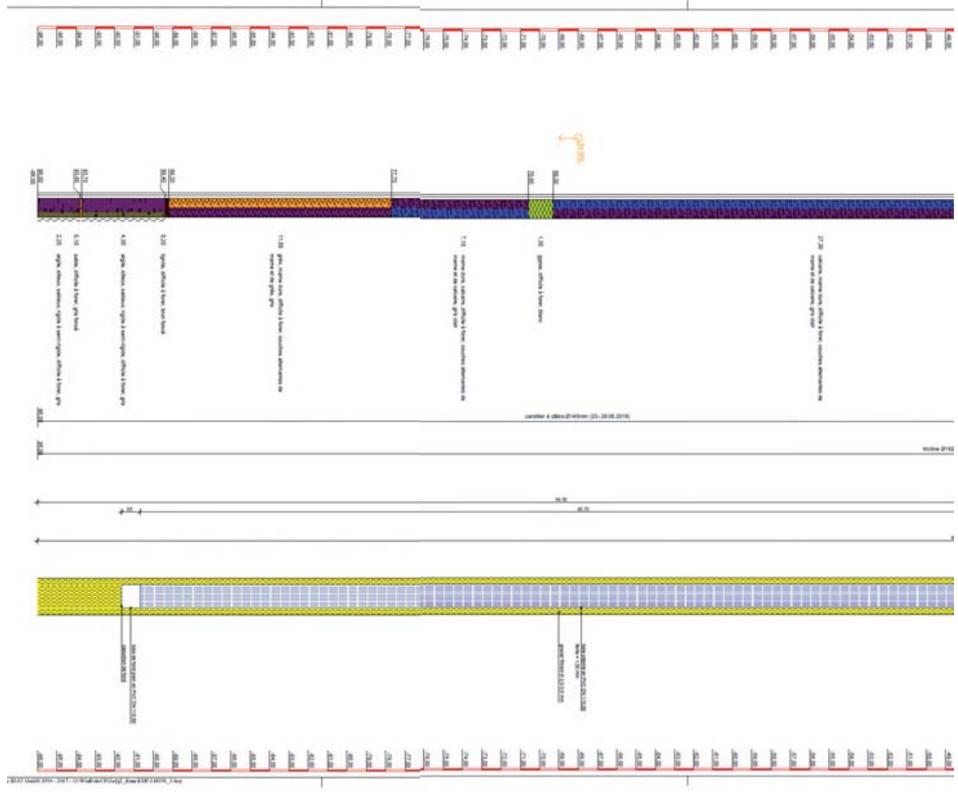
Les marnes du Lutétien Supérieur sont assez massives avec une fracturation faible à moyenne.

Lors de la foration une perte importante a été observée à partir de -68,2 m : env. 30 % du fluide de forage – eau.

Fig. 28. Coupe technique et relevé lithologique du forage de reconnaissance

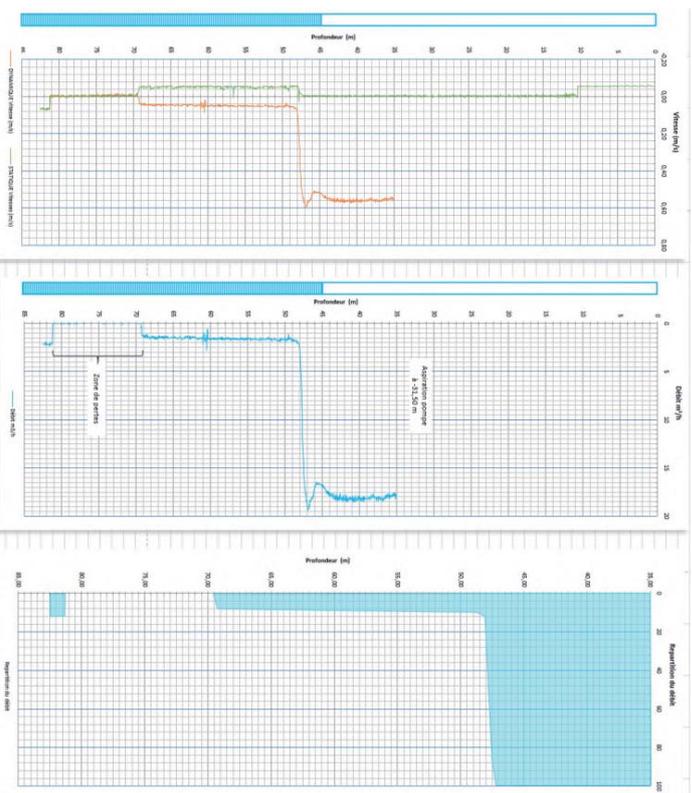
Pourtant, il est à noter l'existence d'une perte entre -70 m et -80 m lors de l'essai sous pompage à 18,3 m³/h. Cette perte devrait contribuer à apporter un surplus de débit dans le cas d'un pompage plus important, en inversant le flux d'eau.

Fig. 29. Essai de micromoulinet du forage d'essai

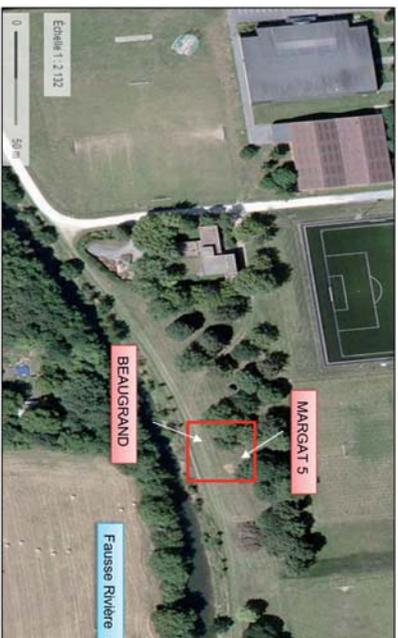
Fig. 13. Localisation du forage Margat 5 sous fond de photographie aérienne (Source : Géoportail)

Le forage Margat 5 est implanté à proximité du forage Beaugrand au droit du champ captant des Capucins. Le forage sera localisé dans le Périmètre de Protection Immédiat de Beaugrand.

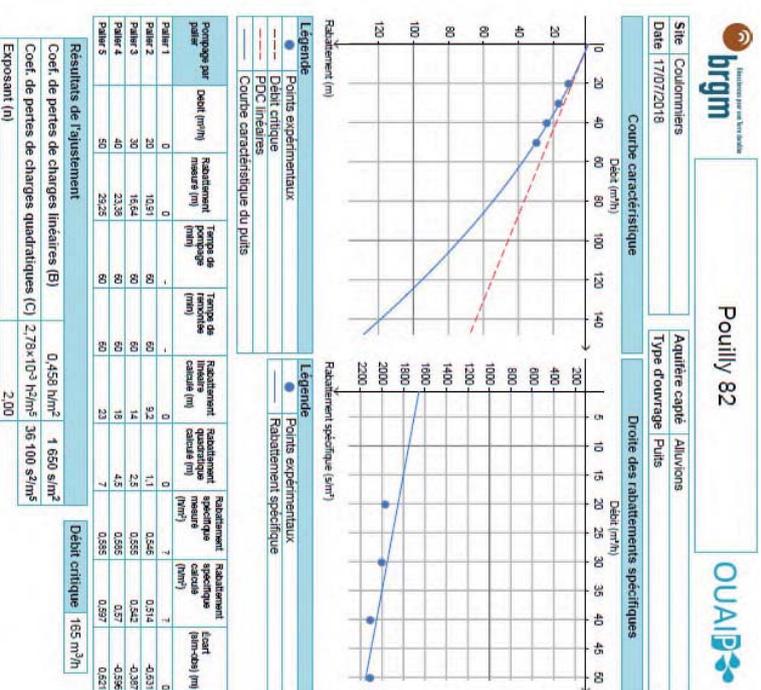
Le débit critique peut être considéré comme le débit maximal acceptable pour le forage pour respecter un régime d'écoulement essentiellement laminaire. En deçà du débit critique les flux convergent vers le puits en suivant des trajectoires pseudo parallèles et régulières (conditions de Darcy : le débit est directement proportionnel au gradient). A l'approche du débit critique cette condition de linéarité disparaît progressivement. Au-delà du débit critique, les écoulements deviennent majoritairement turbulents. Le débit critique est recherché dans le but de prévenir le forage contre les surcouls énergétiques et les dégâts potentiels générés par les écoulements turbulents (déstabilisation du proche puits et entraînement de fines, usure).

Fig. 21. Détermination du débit critique du forage POUILLY 82 par la méthode du point d'égalité des pertes de charges linéaires et quadratiques (Jacob)

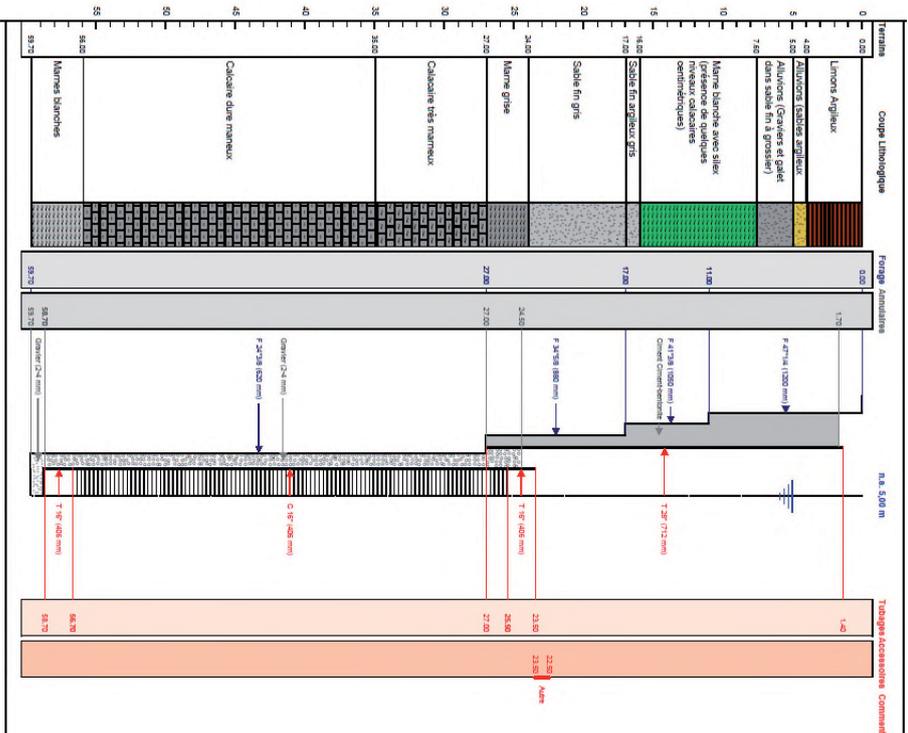
REMPLOISSAGE							
De	a	Ø'	Ø"	Gmm	Matériau	Nature	Méthode de pose
1,70	27,00	28"	712,00	Ciment	Ciment	Ciment-bentonite	Sous pression
24,50	56,70	16"	406,00	Gravier	Graviers de Loire	Graviers de Loire	Roule
59,70	59,70	16"	406,00	Gravier	Graviers de Loire	Graviers de Loire	Roule

Fig. 24. Coupe technique de Margat 4 (Alt. : + 71 m NGF)

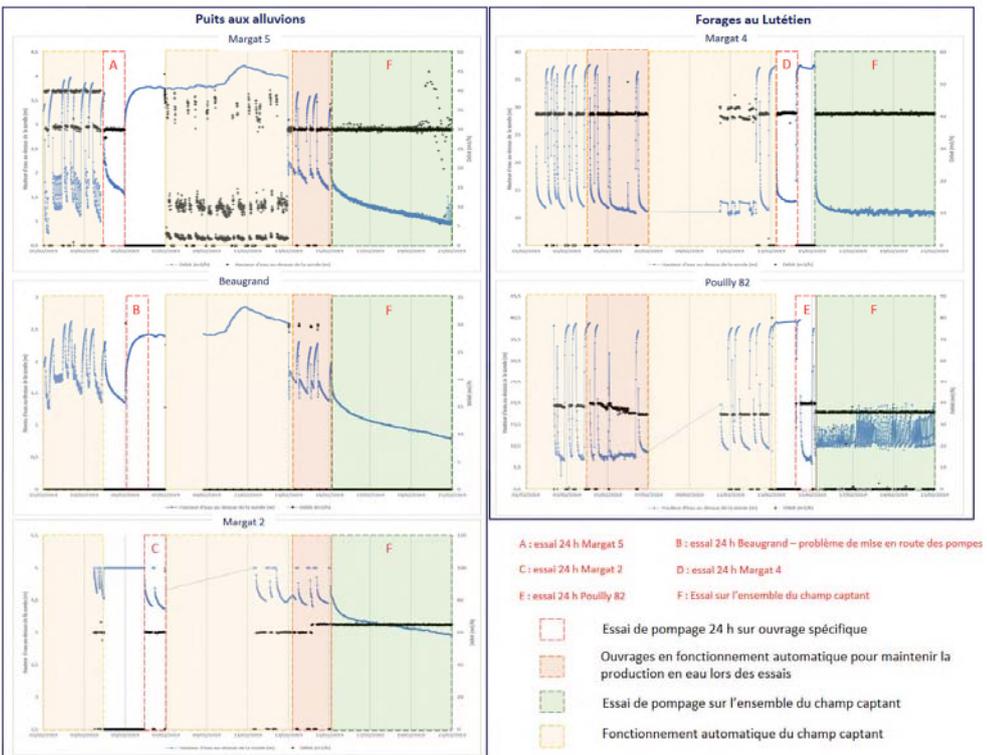
Au cours de cet essai, Beaugrand ne s'est pas mis en service et Pouilly 82 a montré des marches/arrêts trop fréquents liés aux réglages des niveaux d'arrêt et de reprise des pompages. Initialement prévu 7 jours, il a été décidé d'écourter l'essai pour permettre une intervention sur ces ouvrages.

Fig. 28. : Phasage des essais de pompage - 24 h sur chaque ouvrage et pompages simultanés sur l'ensemble du champ captant
