NOTICE DES ANNEXES SANITAIRES

ALIMENTATION EN EAU POTABLE

Réhabilitation et création de forages d'eau potables pour la ville de Coulommiers (77)
Dossier de consultation des Entreprises

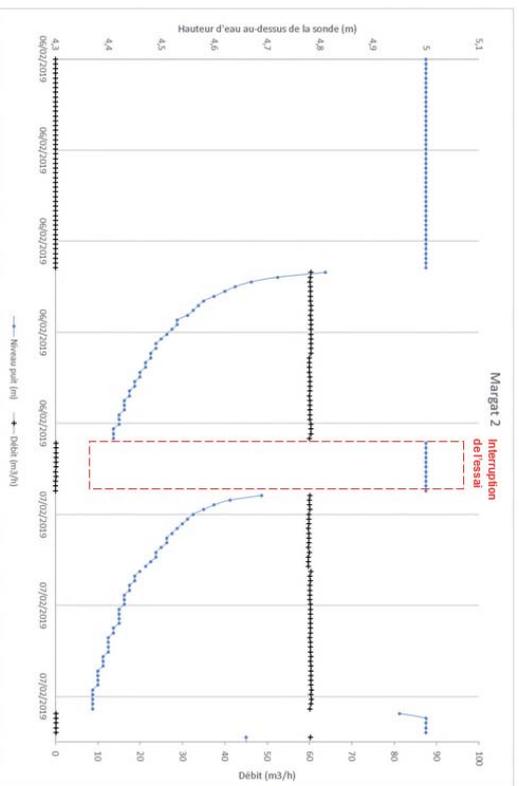
- Période de l'essai : du 06/02/19 11h00 à 07/02/19 10h30
- Niveau statique avant essai: 5,00 m au-dessus de la sonde
- Niveau dynamique le 06/02 à 20h00 après 9 h de pompage: 4,41 m soit un rabattement de 0,59 m
- L'essai a été interrompu suite à un défaut du réseau électrique le 06/02 de 20h00 à 22h45
- Niveau dynamique le 07/02 à 10h50 en fin d'essai (12 h de pompage): 4,37 m soit un rabattement de 0,63 m
- Débit moyen : 60 m³/h

Conclusion : Malgré l'interruption, le niveau dynamique semble se stabiliser avec un rabattement inférieur à 1 m. Le débit reste constant à 60 m³/h. Le forage est très productif et pourrait être exploité à un débit supérieur.

L'essai longue durée a été réalisé du 6 au 7 février 2019, à un débit de 60 m³/h. En raison d'un défaut du réseau, cet essai a connu une interruption de 2h45. Malgré l'interruption, le niveau dynamique semble se stabiliser avec un rabattement inférieur à 1 m. Le forage est très productif et pourrait être exploité à un débit supérieur.

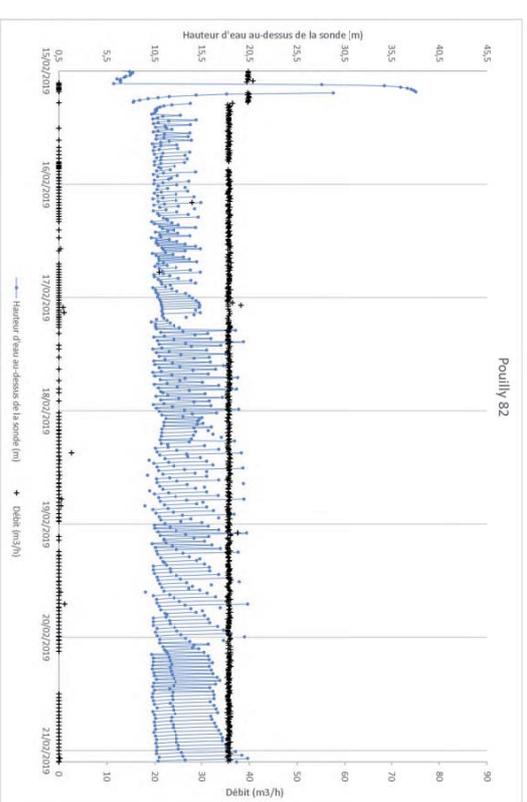
- Niveau statique avant essai : 38,08 m au-dessus de la sonde
- Niveau dynamique en fin d'essai : variable avec un niveau bas vers 10,20 m au-dessus de la sonde
- Rabattement : 27,88 m
- Débit moyen : 35 m³/h

Conclusion : le réglage des niveaux d'arrêt et de remise en marche des pompes (respectivement 10 m et 20 m) a engendré des séquences excessives de marches/arrêts. Bien que les conditions pour l'essai n'étaient pas optimales, l'ouvrage semble tenir un débit de 35 m³/h pendant la période de pointe.

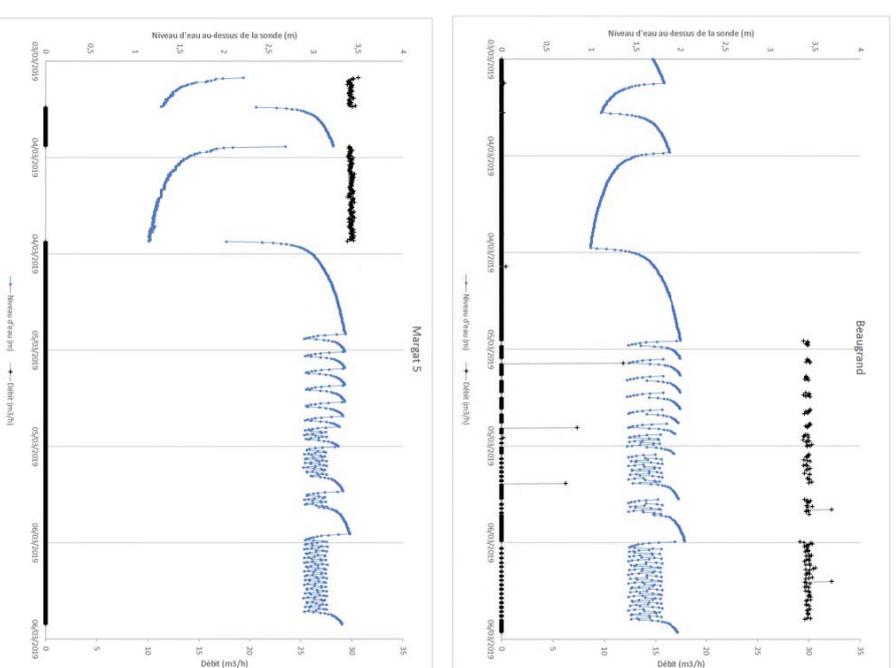
Fig. 30. Pompages sur Beaugrand et Margat 5 (03/03/19 au 06/03/19)

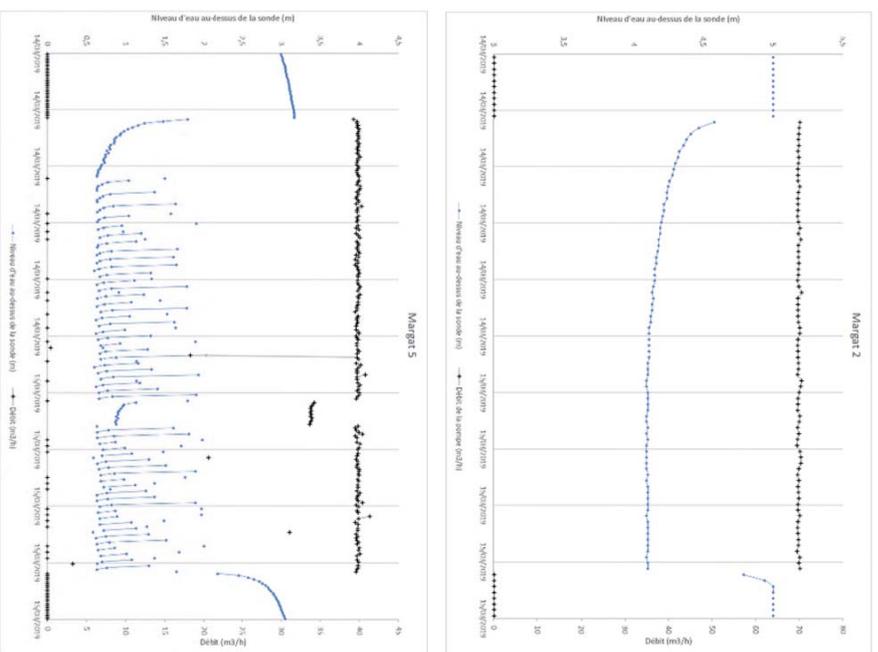
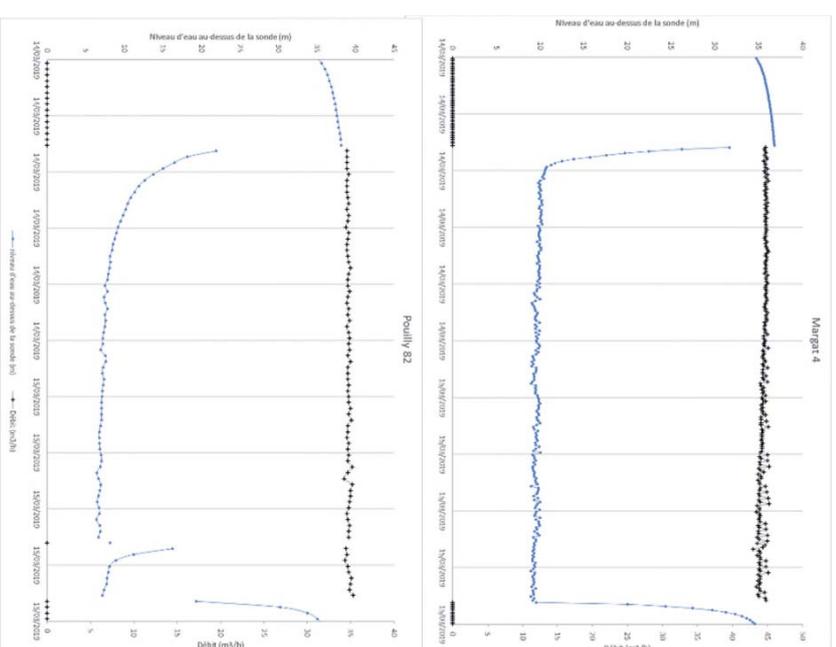
- **Beaugrand** : pas de mise en route à cause de l'interaction avec Margat 5
- **Margat 2** à 70 m³/h,
- **Margat 5** à 40 m³/h,
- **Pouilly 82** à 35 m³/h
- **Margat 4** à 45 m³/h

Fig. 31. Essais de pompage 20 h sur le champ captant du 14 et 15 mars 2019
